**Desde la Topografía generar insumos para planes de mitigación al impacto
ambiental en la escorrentía quebrada la iglesia, para el periodo de abril a junio de
2022**

Proyecto de Investigación

UNIDADES TECNOLÓGICAS DE SANTANDER
Facultad de ciencias e ingeniería
Ingeniería en Topografía
Bucaramanga, 30 septiembre 2022

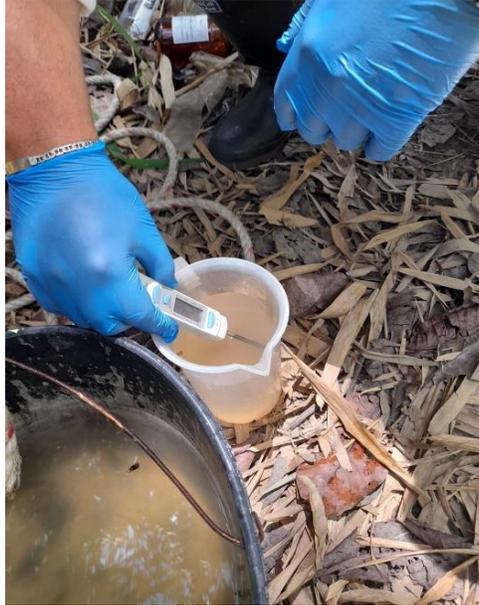
Ilustración 5: Toma temperatura del agua.

Se llego al sitio donde se va tomar la muestra con los equipos y materiales anteriormente mencionados, se toma el balde, se realiza un enjuague con la misma agua de la quebrada para eliminar suciedad ajena, posteriormente, se toma la temperatura del ambiente y del agua que se cogió.

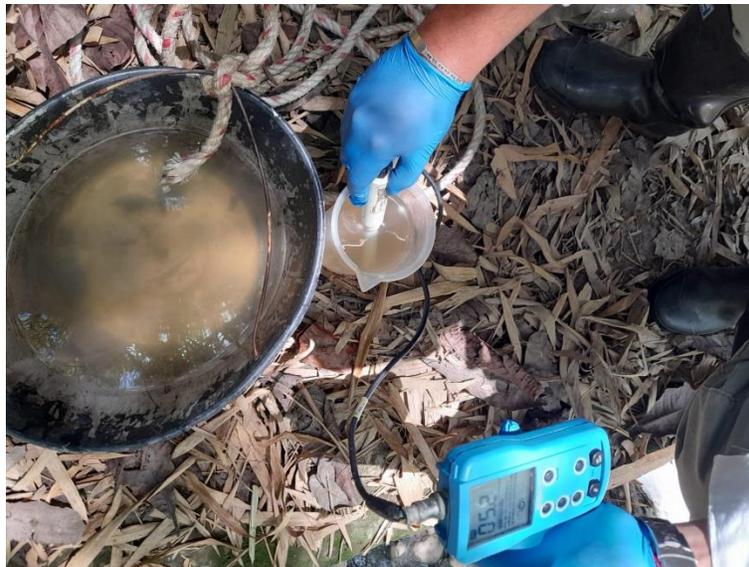
Ilustración 6: Toma PH del agua

Seguido se realizó con la ayuda del PH metro se toma el PH de la muestra.

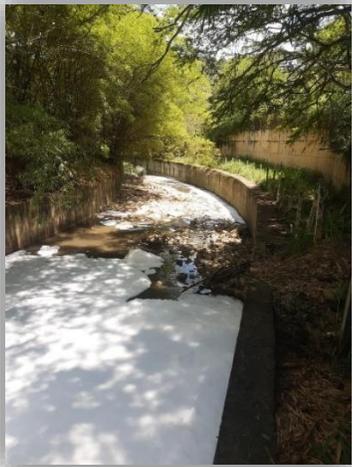
Tabla 7. Información General Quebrada La Iglesia – aguas arriba.

Coordenadas geográficas
	Norte: 1275582.527
	Este: 1104391.764
	Altura: 802 msnm
	Ancho de la fuente
	Aprox. 5,0 m
Condiciones Organolépticas	Olor: Agua Residual Color: Marrón
Profundidad promedio	0,5 m
<p>Observaciones: Las condiciones climáticas denotaban tiempo soleado. Se presenta vegetación de tipo boscosa y matorral. La exposición en el punto de muestreo es abierta, se percibe espuma y olores de agua residual.</p>

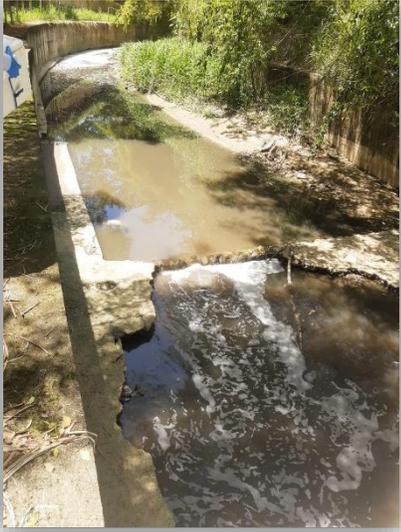
Tabla 8. Información General Quebrada La Iglesia – aguas abajo.

<p>Coordenadas geográficas</p> <p>Norte: 1275463.032</p> <p>Este: 1103867.705</p> <p>Altura: 789 msnm</p>	
	<p>Ancho de la fuente</p> <p>Aprox. 5,0 m</p>	
	<p>Condiciones Organolépticas</p> <p>Olor: Agua residual</p> <p>Color: Marrón</p>	
	<p>Profundidad promedio</p> <p>0,5 m</p>	
	<p>Observaciones: Las condiciones climáticas denotaban tiempo soleado. Se presenta vegetación de tipo boscosa y matorral. La exposición en el punto de muestreo es abierta, se percibe espuma y olores de agua residual, así como residuos sólidos sobre los márgenes de la fuente hídrica.</p>

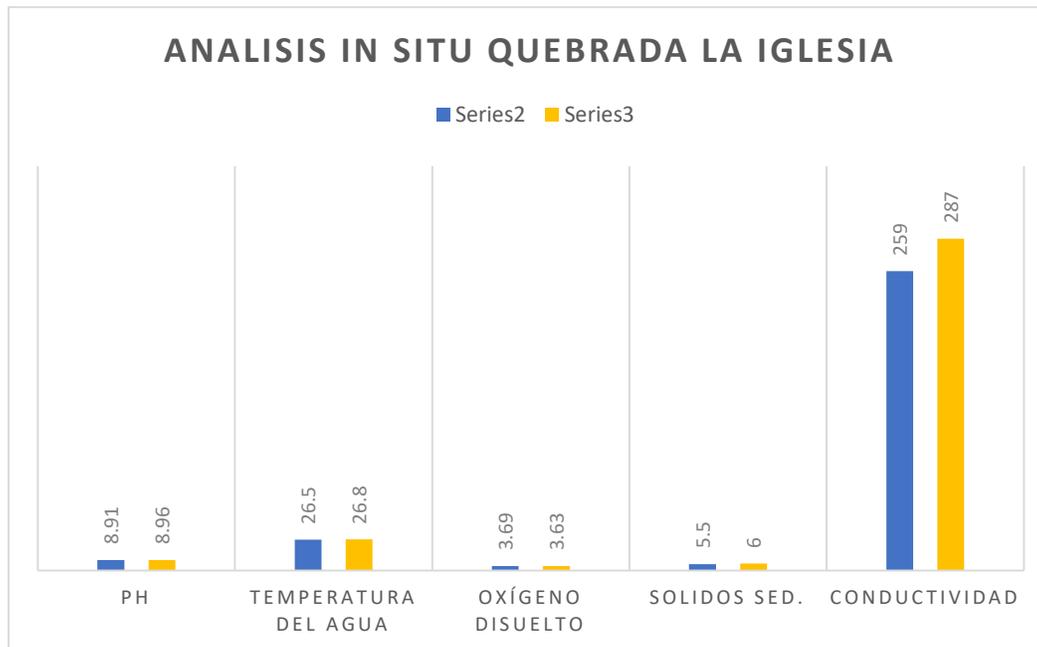
Ilustración 14. *Comportamiento Datos In Situ Quebrada La Iglesia.*

Los resultados obtenidos de los parámetros analizados In Situ, indican que la temperatura es típica de aguas naturales superficiales siendo acorde a las condiciones climáticas del lugar.

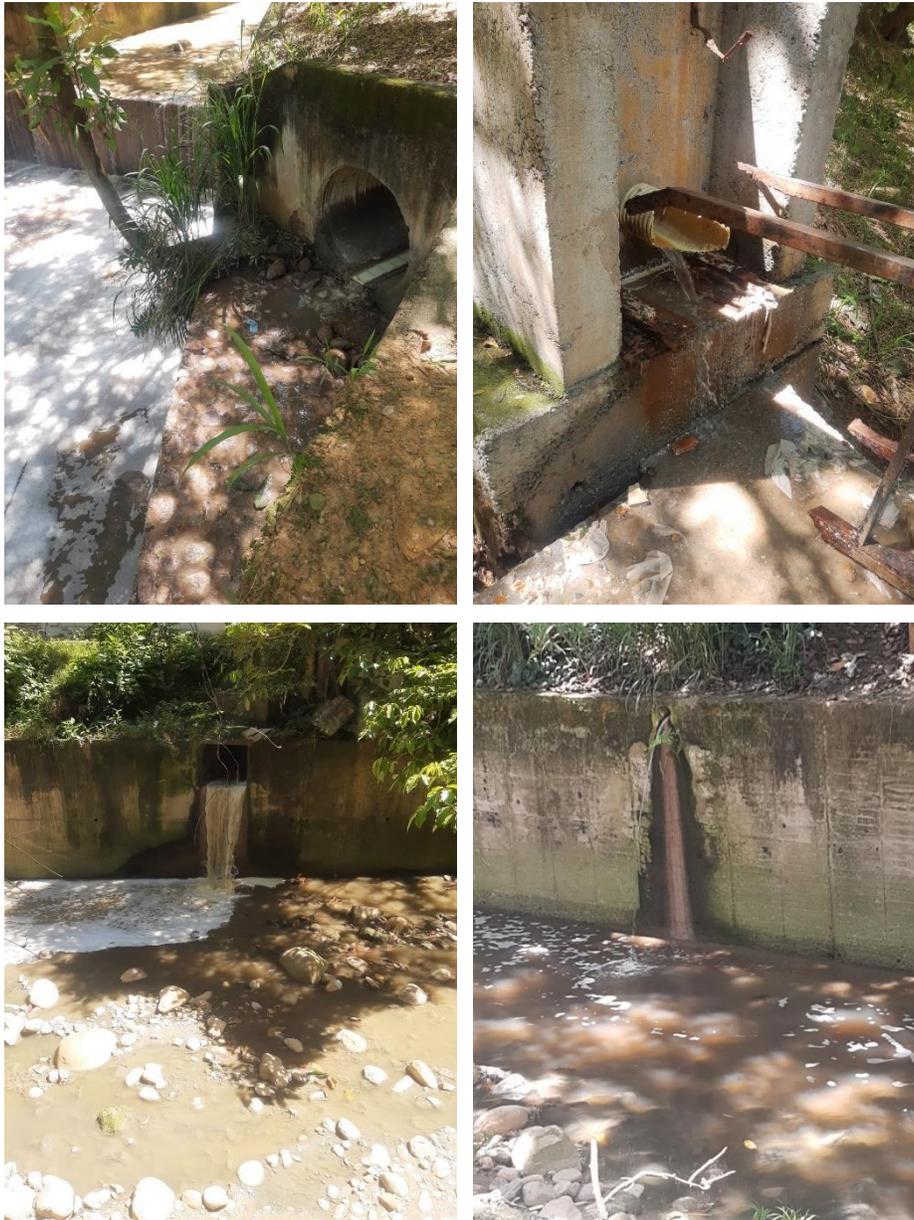
Ilustración 15. Evidencia Fotográfica

A continuación, se presenta evidencia fotográfica de los vertimientos observados entre los dos puntos de muestreo, en donde claramente podemos concluir que afectan de manera representativa la fuente hídrica en términos de calidad.

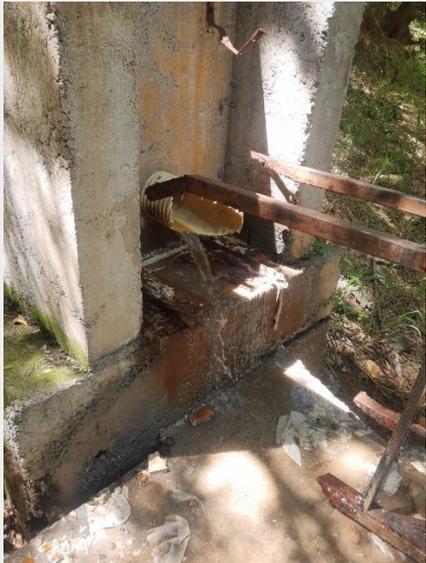
Tabla 12. Características Vertimiento #1

<p>Coordenadas Magna-Sirgas</p> <p>Norte: 1275501.929</p> <p>Este: 1103887.590</p> <p>Altura: 893 msnm</p>	
	<p>Tamaño del vertimiento</p> <p>Aprox. 8,0 Pulgadas</p>	
	<p>Condiciones Organolépticas</p> <p>Olor: Agua Residual</p> <p>Color: Marrón</p>	
	<p>Tipo Vertimiento</p> <p>Continuo</p>	
	<p>Observaciones: El caudal no es el 100% del diámetro del tubo, como se observa en la imagen.</p>

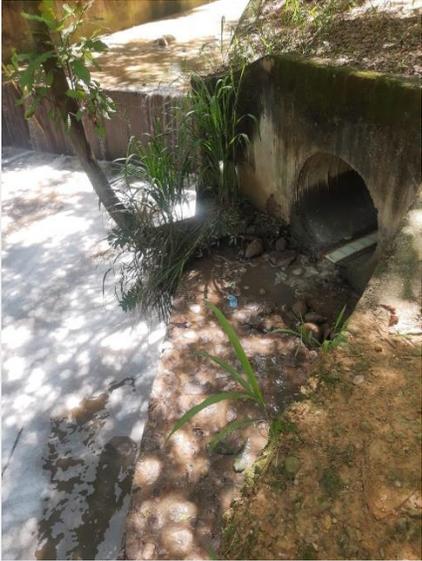
Tabla 13. Características Vertimiento #2

<p>Coordenadas Magna-Sirgas</p> <p>Norte: 1275512.382</p> <p>Este: 1103891.251</p> <p>Altura: 893 msnm</p>	
	<p>Tamaño del vertimiento</p> <p>Aprox. 24,0 pulgadas</p>	
	<p>Condiciones Organolépticas</p> <p>Olor: Agua Residual</p> <p>Color: Marrón</p>	
	<p>Tipo Vertimiento</p> <p>Continuo</p>	
	<p>Observaciones: El caudal no es el 100% del diámetro del tubo, como se observa en la imagen.</p>

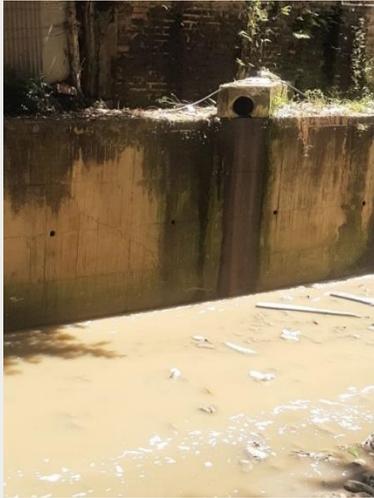
Tabla 14. Características Vertimiento #3.

Coordenadas Magna-Sirgas	Norte: 1275529.594
		Este: 1103894.286
		Altura: 894 msnm
	Tamaño del vertimiento	Aprox. 6,0 Pulgadas
	Condiciones Organolépticas	Olor: N/D Color: N/D
	Tipo Vertimiento	Discontinuo
	Observaciones: Se logra identificar el vertimiento por las marcas que ha generado el agua en el muro.

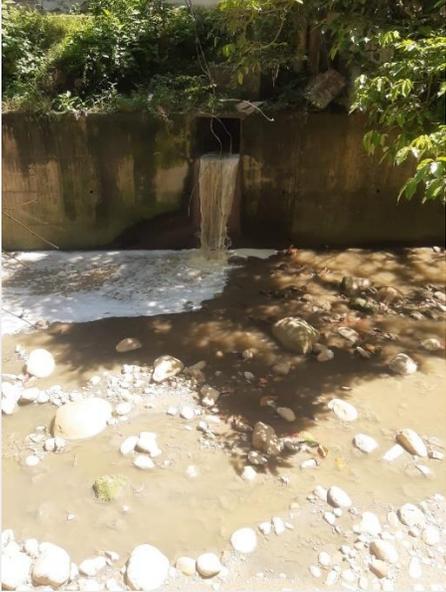
Tabla 15. Características Vertimiento #4.

Características Generales de Vertimientos en la Quebrada La Iglesia		
<u>Vertimiento # 4</u>	Coordenadas Magna-Sirgas	Norte: 1275533.605
		Este: 1103902.564
		Altura: 894 msnm

Tamaño del vertimiento	Tipo cuadrado de Aprox. 30x30 Pulgadas
	Condiciones Organolépticas	<p>Olor: Agua Residual</p> <p>Color: Marrón con espuma blanca</p>
	Tipo Vertimiento	Continuo
	<p>Observaciones: El caudal no es el 100% de la capacidad del tubo, como se observa en la imagen.</p>

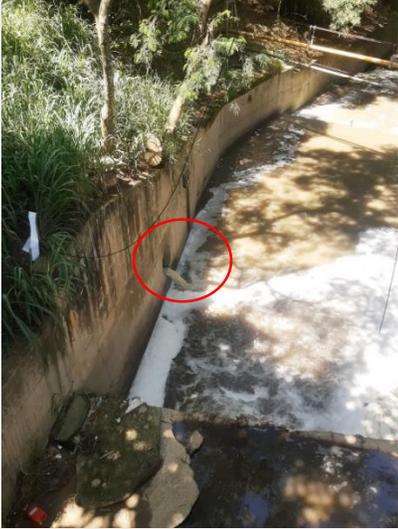
Tabla 16. Características Vertimiento #5.

Características Generales de Vertimientos en la Quebrada La Iglesia		
<u>Vertimiento # 5</u>	Coordenadas Magna-Sirgas	Norte: 1275585.611
		Este: 1104094.895
		Altura: 897 msnm
	Tamaño del vertimiento	Aprox. 24 Pulgadas de diámetro
Condiciones Organolépticas	<p>Olor: Agua Residual</p> <p>Color: Marrón con espuma blanca</p>

Tipo Vertimiento	Continuo
	<p>Observaciones: El caudal no es el 100% del diámetro del tubo, como se observa en la imagen.</p>

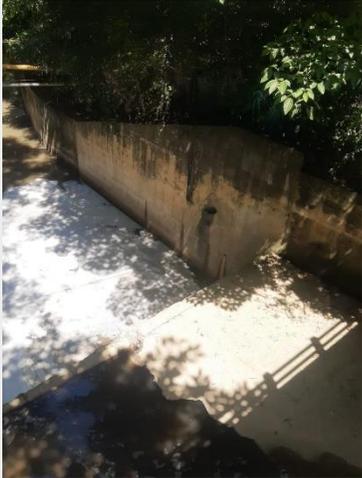
Tabla 17. Características Vertimiento #6.

Características Generales de Vertimientos en la Quebrada La Iglesia		
<u>Vertimiento # 6</u>	Coordenadas Magna-Sirgas	Norte: 1275595.431
		Este: 1104089.044
		Altura: 897 msnm
	Tamaño del vertimiento	Aprox. 6 pulgadas de diámetro
	Condiciones Organolépticas	Olor: N/D Color: N/D
	Tipo Vertimiento	Discontinuo

<p>Observaciones: Se logra identificar el vertimiento por las marcas que ha generado el agua en el muro.</p>
---	---

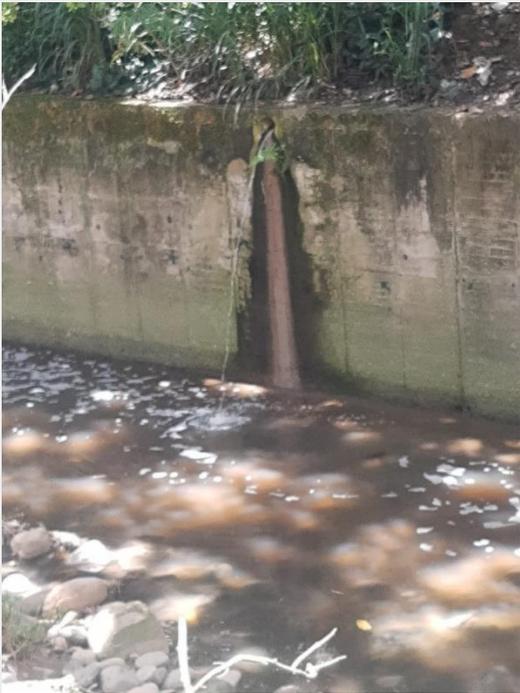
Tabla 18. Características Vertimiento #6.

<p>Coordenadas Magna-Sirgas</p> <p>Norte: 1275612.710</p> <p>Este: 1104125.225</p> <p>Altura: 897 msnm</p>	
	<p>Tamaño del vertimiento</p> <p>Aprox. 6 Pulgadas de diámetro</p>	
	<p>Condiciones Organolépticas</p> <p>Olor: Agua Residual</p> <p>Color: Marrón</p>	
	<p>Tipo Vertimiento</p> <p>Continuo</p>	
	<p>Observaciones: El caudal no es el 100% del diámetro del tubo, como se observa en la imagen</p>

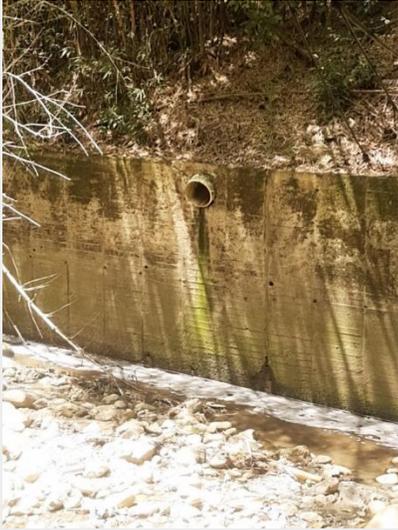
Tabla 19. Características Vertimiento #8.

<table border="1"> <tr> <td rowspan="3" style="text-align: center;">Coordenadas Magna-Sirgas</td> <td>Norte: 1275618.880</td> </tr> <tr> <td>Este: 1104137.796</td> </tr> <tr> <td>Altura: 897 msnm</td> </tr> </table>	Coordenadas Magna-Sirgas	Norte: 1275618.880	Este: 1104137.796	Altura: 897 msnm
	Coordenadas Magna-Sirgas		Norte: 1275618.880		
			Este: 1104137.796		
		Altura: 897 msnm			
	<table border="1"> <tr> <td>Tamaño del vertimiento</td> <td>Aprox. 8 Pulgadas de diámetro</td> </tr> </table>	Tamaño del vertimiento	Aprox. 8 Pulgadas de diámetro		
	Tamaño del vertimiento	Aprox. 8 Pulgadas de diámetro			
	<table border="1"> <tr> <td rowspan="2" style="text-align: center;">Condiciones Organolépticas</td> <td>Olor: N/D</td> </tr> <tr> <td>Color: N/D</td> </tr> </table>	Condiciones Organolépticas	Olor: N/D	Color: N/D

Condiciones Organolépticas	Olor: N/D				
	Color: N/D				
<table border="1"> <tr> <td>Tipo Vertimiento</td> <td>Discontinuo</td> </tr> </table>	Tipo Vertimiento	Discontinuo			
Tipo Vertimiento	Discontinuo				
<p>Observaciones: Se logra identificar el vertimiento por las marcas que ha generado el agua en el muro.</p>

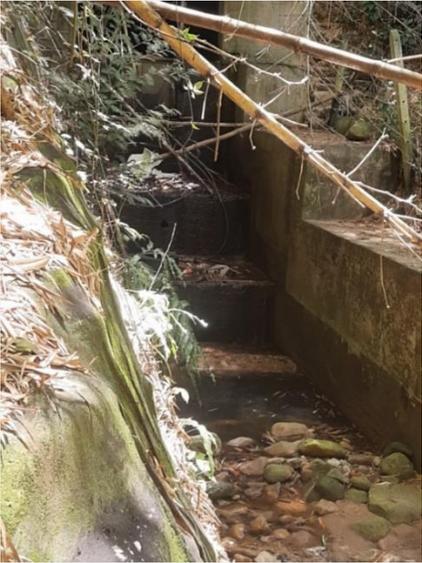
<p>Coordenadas Magna-Sirgas</p>	Norte: 1275657.518	
		Este: 1104252.810	
		Altura: 899 msnm	
	Tamaño del vertimiento	Tipo canaleta aprox. De 1.1 m.	
	Condiciones Organolépticas	Olor: Agua Residual Color: Marrón	
	Tipo Vertimiento	Continuo	
	<p>Observaciones: El caudal no es el 100% del diámetro del tubo, como se observa en la imagen.</p>

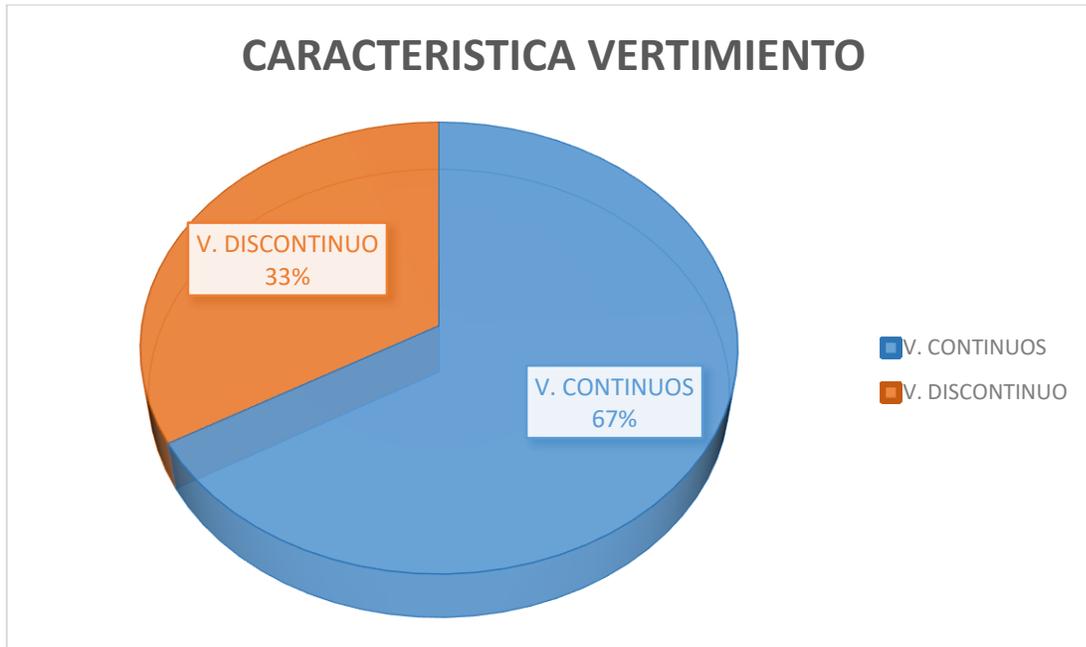
Ilustración 16. Proporcionalidad de la caracterización de los vertimientos.

Nota. Comparación de vertimientos, Elaboración: Propia

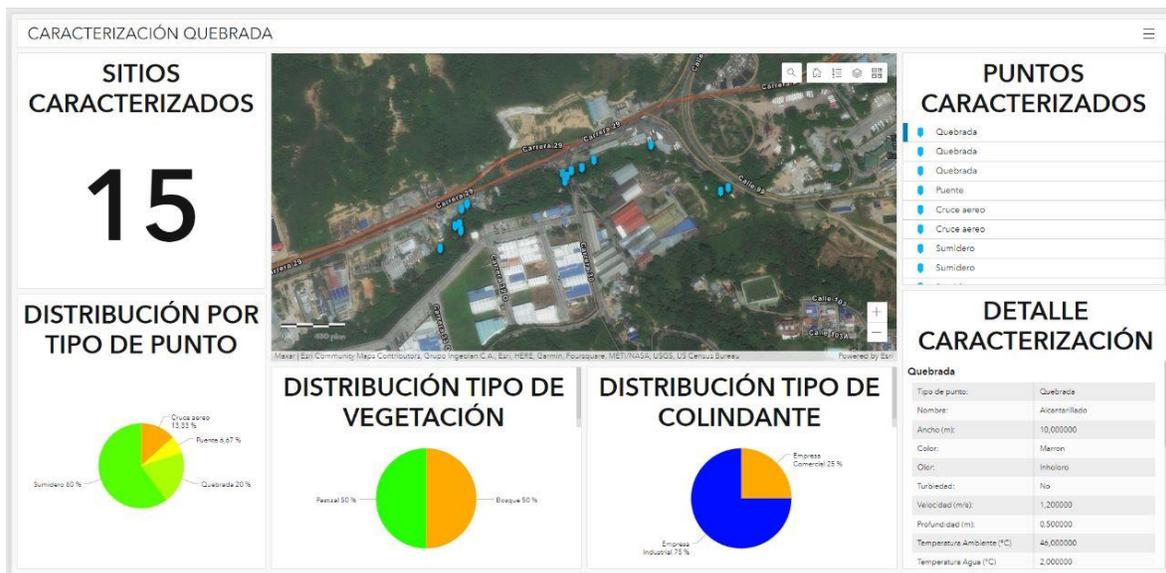
Ilustración 22, Fase de visualización de datos en dashboard

Nota. Estadísticas y relaciones propias del levantamiento hechas por el software. Elaboración: Propia

- Luego del análisis hecho por el mismo software de la información consignada, en el caso de los dos puntos a los que se les hizo la caracterización de agua podemos ver cualquiera de sus características, en este caso vemos que el pH y la temperatura del muestreo aguas abajo es más alto que el muestreo inicial aguas arriba, pH aguas arriba= 9, pH aguas abajo= 8.9, temperatura aguas arriba= 26.5 °C, temperatura aguas abajo= 26.8 °C.

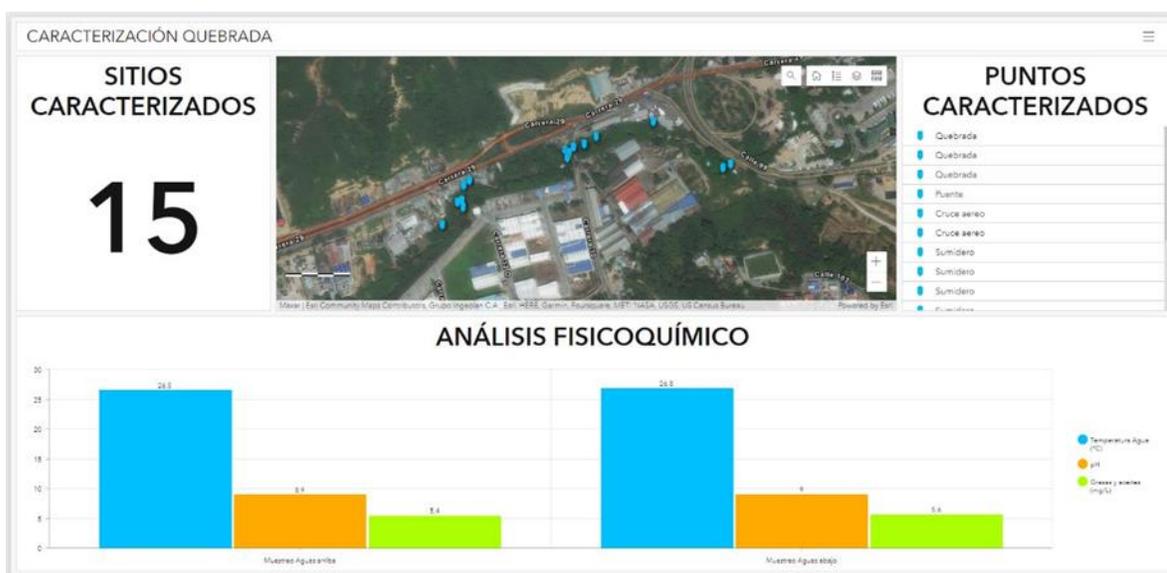
Ilustración 24, Variables de una misma muestra agregadas en una sola tabla

- Pudimos agregar otra característica resultado del estudio a las muestras de agua y mirar todas las variantes en una misma tabla, así con el número de opciones necesarias para visualizar y administrar la información de interés. Grasa y aceites muestreo aguas arriba = 5.4mg/L, Grasa y aceites muestreo aguas abajo= 5.6mg/L.

Nota. Estadísticas y relaciones propias del levantamiento hechas por el software. Elaboración: Propia

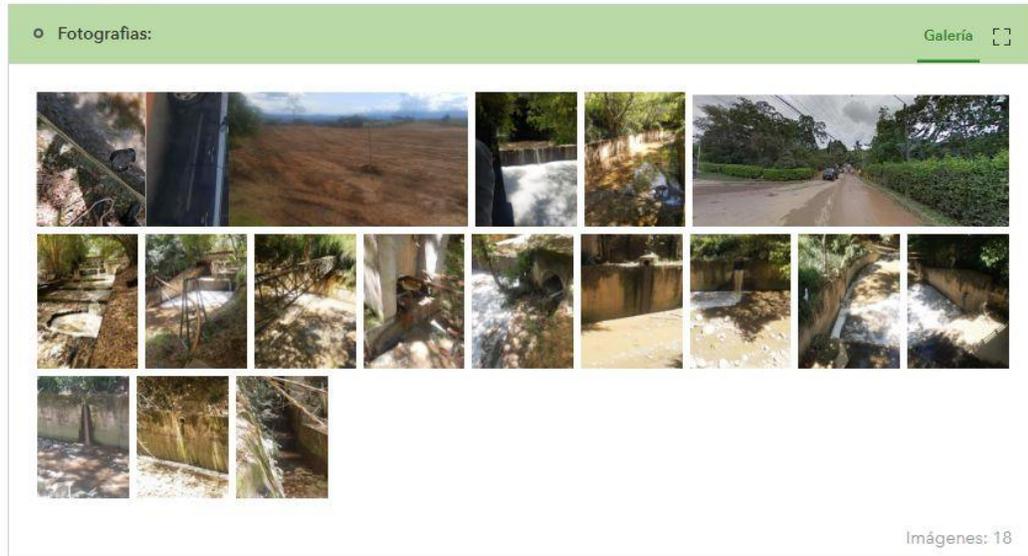
Ilustración 26, Registro Fotográfico

Nota. Todas las imágenes del levantamiento se pueden ver y consultar en un mismo sitio.
