**IDENTIFICACIÓN DE LOS IMPACTOS AMBIENTALES POR VERTIMIENTOS
SOBRE LA QUEBRADA PILANDERAS EN EL SECTOR EL NACIMIENTO
FLORIDABLANCA - SANTANDER**

**UNIDADES TECNOLÓGICAS DE SANTANDER
FACULTAD DE CIENCIAS NATURALES E INGENIERÍAS
TECNOLOGÍA AMBIENTAL
BUCARAMANGA
27 DE ENERO DE 2020**

Trabajo de Grado para optar al título de Tecnólogo Ambiental

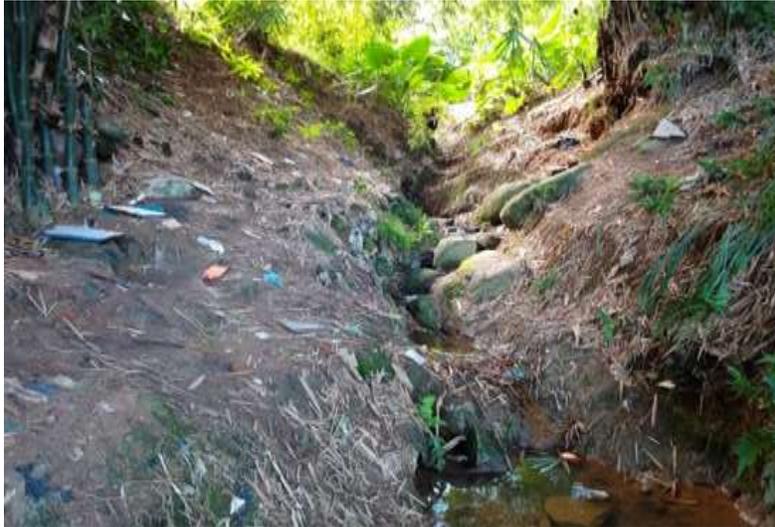
- Contaminación con aguas residuales provenientes de un lavadero de autos, ubicado cerca de la quebrada.
- Afectación de la ribera de la fuente debido al constante tránsito de personas.
- Disposición inadecuada de residuos sólidos alrededor y dentro del cauce del riachuelo.
- Vertimientos de aguas grises provenientes de viviendas cercanas a la quebrada, que son conducidos por medio de tuberías hacia la orilla de la fuente hídrica.
- Captación de agua en el nacimiento de la quebrada.

Ilustración 3: Cause de la quebrada Pilandera. Fuente: autor

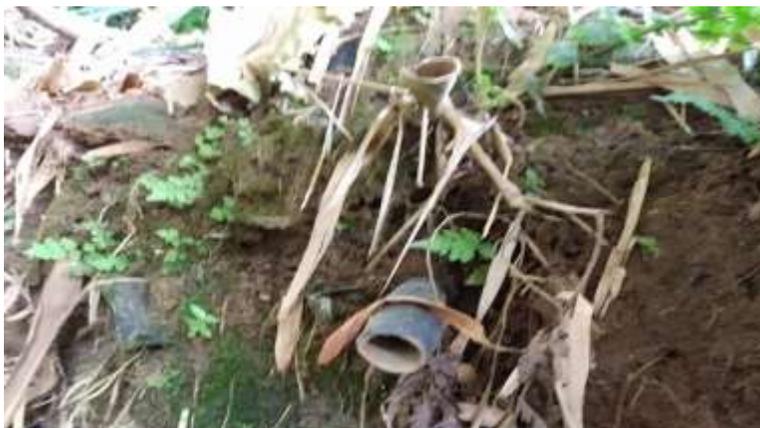
Ilustración 4: Cause de la quebrada Pilanderera. Fuente: autor
