Diseño de los Planes Escolares de Gestión del Riesgo para las Sedes Agua Clara y Arenales del Colegio Luz de la Esperanza, en el Corregimiento de Berlín, municipio de Tona, Santander, 2025-2026.

Proyecto de investigación

**UNIDADES TECNOLÓGICAS DE SANTANDER**  
Facultad  
De Ciencias Naturales e Ingeniería  
Ingeniería en Topografía  
Bucaramanga, septiembre 9 de 2025

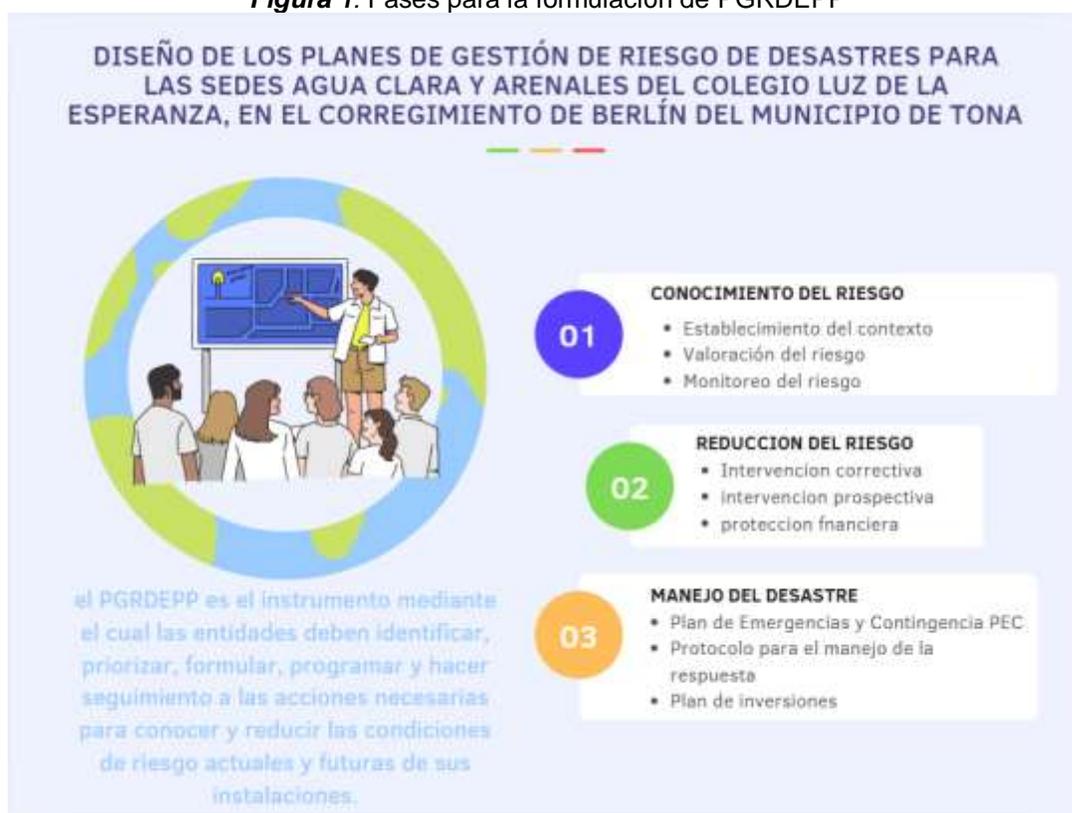
**Figura 1:** Fases para la formulación de PGRDEPP

El proceso y fases que se utilizarán para la formulación de los planes están representadas en la siguiente gráfica:

Gran parte del análisis e identificación de los riesgos para el desarrollo de este proyecto se fundamentan en la formulación del PGRDEPP según el decreto 2257 de 2017 el cual se estructura en tres fases claves. La Fase 1, se centra en el conocimiento del riesgo, contempla el establecimiento del contexto (información general, contextos interno y externo y gestión del riesgo), además de la valoración del riesgo (identificación, análisis y evaluación de riesgos) y el monitoreo de estos riesgos. Esta etapa permite identificar amenazas, vulnerabilidades y posibles escenarios, aplicando metodologías para estimar la probabilidad y consecuencias de eventos adversos, establecer protocolos de seguimiento y alerta temprana.

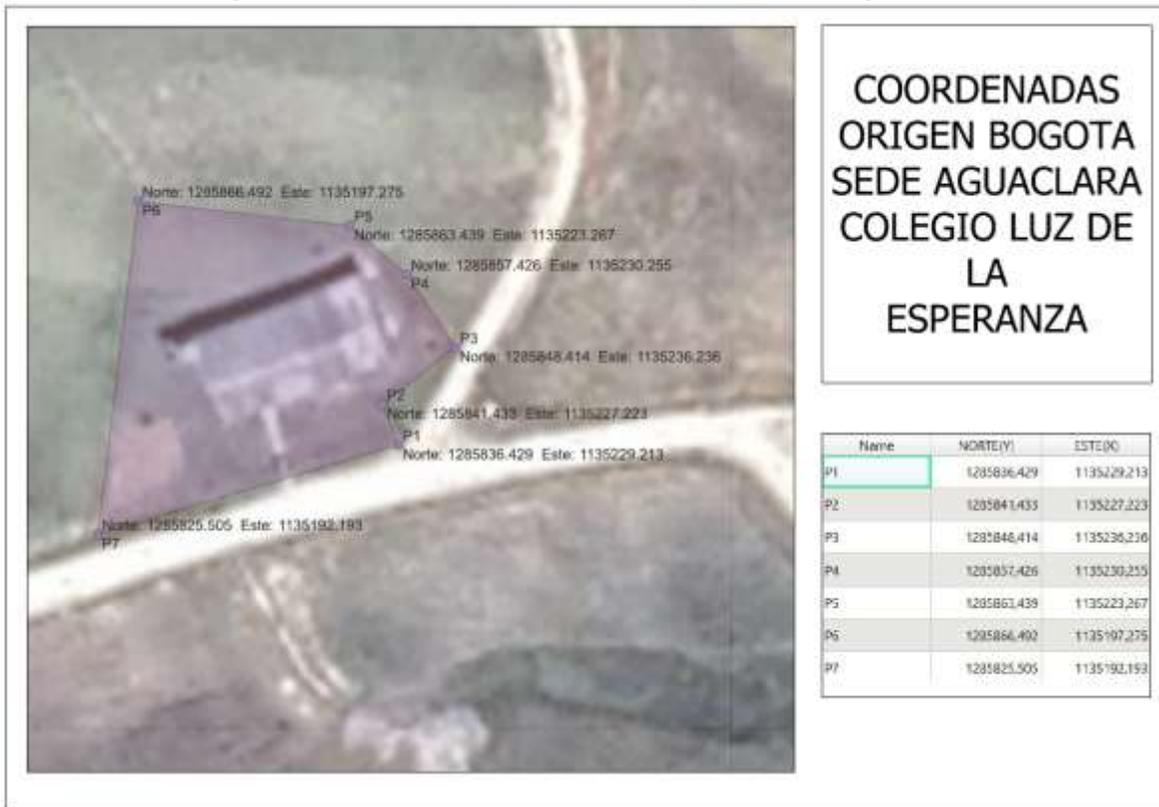
**Figura 3:** Procesamiento datos en QGIS para la sede Agua clara

para posteriormente visualizar el trazado en el software QGIS, generando el polígono determinando áreas y tablas de coordenadas con descripción de cada punto.

Además de la información obtenida mediante la aplicación se realizaron medidas con una cinta métrica a toda la infraestructura como salones, baños, pasillos y demás, con el fin de tener más claridad del área comprendida en análisis de riesgos. Con estas medidas se pudo realizar un plano arquitectónico de la escuela.

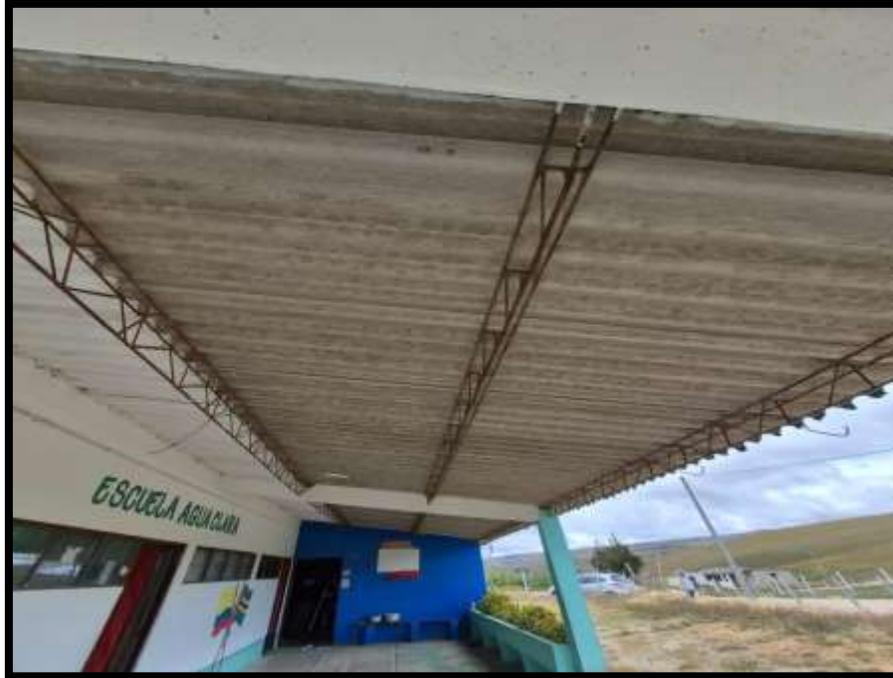
**Figura 4:** Inspección a la cubierta del techo

Se evidencia que las láminas del techo están sostenidas por cerchas metálicas oxidadas y el material parece ser fibrocemento o asbesto, presentándose los siguientes riesgos:

- Desprendimiento o colapso de capacidad estructural debido a la corrosión
- Accidentes por caída de fragmentos (metálicos o trozos de láminas)
- Exposición al asbesto (la inhalación de esta sustancia puede causar enfermedades pulmonares)
- Debilidad ante vientos fuertes o sismos.

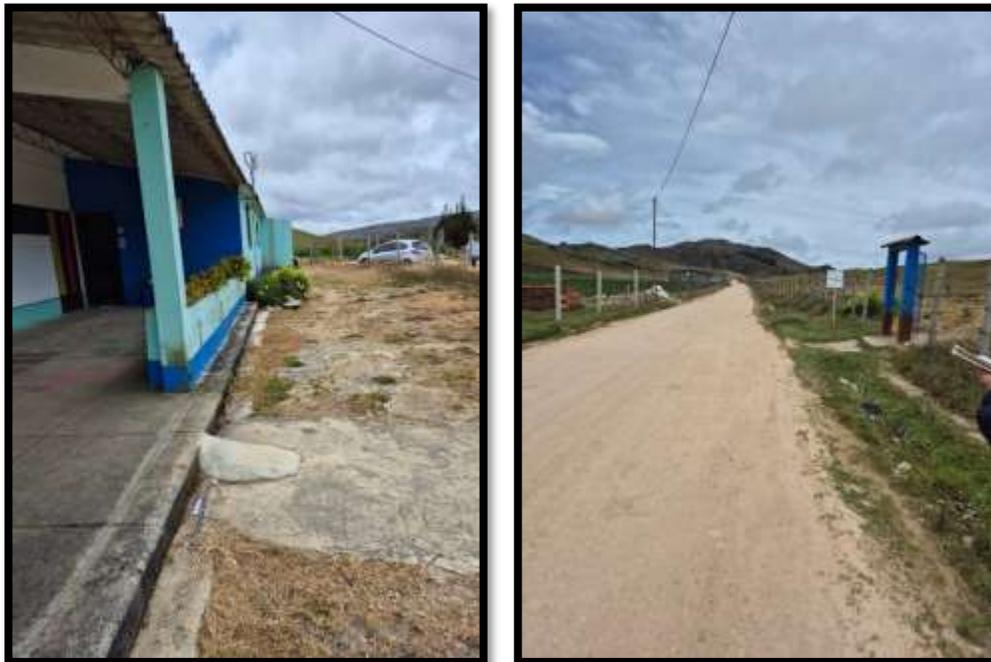
**Figura 5:** inspección a piso y desagüe

Se evidencia en el piso externo de la construcción irregularidades, desgaste y también canaletas expuestas las cuales podrían causar:

- Caídas de los estudiantes, con mayor probabilidad en días de lluvias
- Drenaje deficiente que puede generar acumulación de agua.

- Nivelar el piso en las áreas donde hay irregularidades para evitar tropiezos, se puede utilizar mortero o concreto para corregir estas superficies.
- Para evitar el piso desgastado, se recomienda cambiarlo por materiales antideslizantes así se evitará que se resbalen.
- Mantenimiento constante para revisar el estado de los pisos y corregir cualquier daño que pueda ocasionar accidentes.

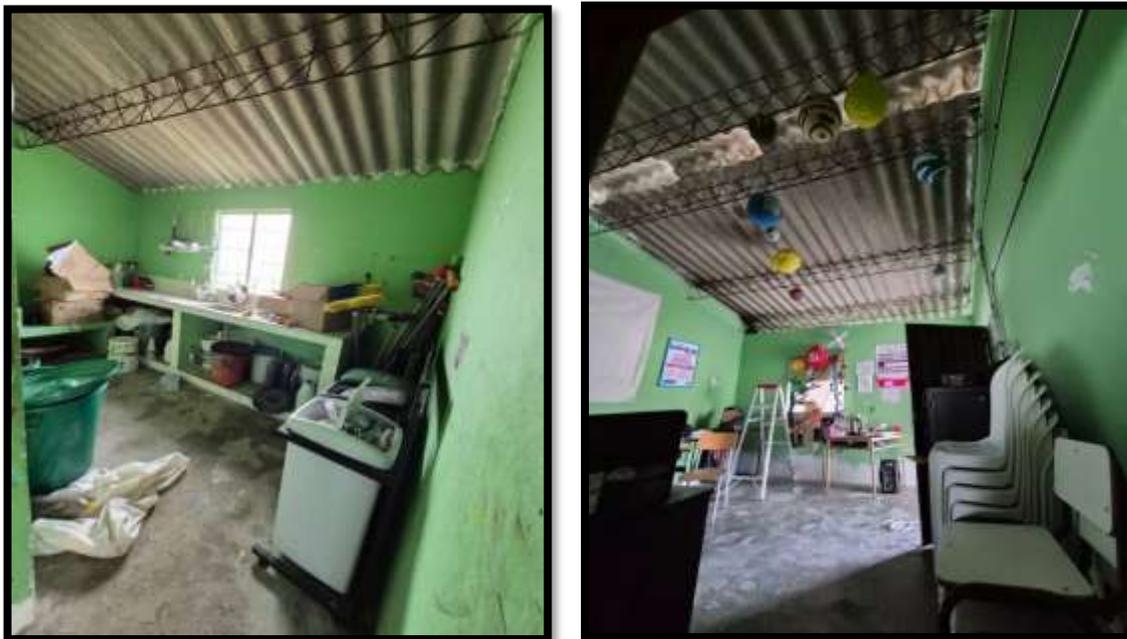
**Figura 6:** Inspección bodega y cocina.

En los salones que tienen como uso de bodega y cocina se observa que están desorganizados con materiales apilados sin control y presencia de elementos químicos de limpieza, se evidenciaron los siguientes riesgos:

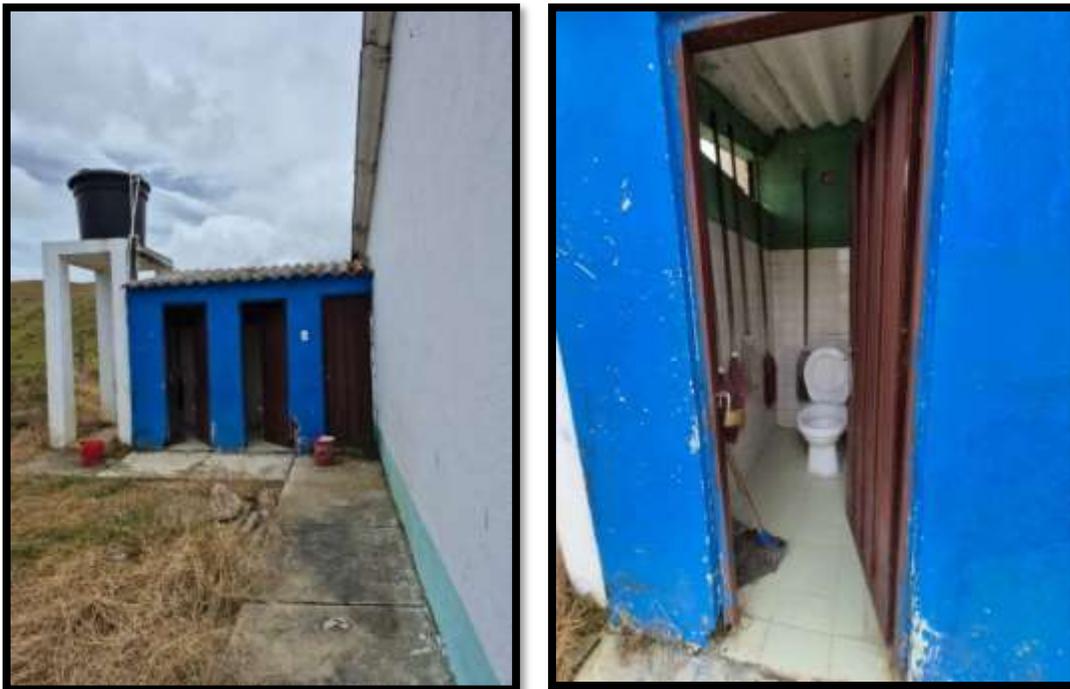
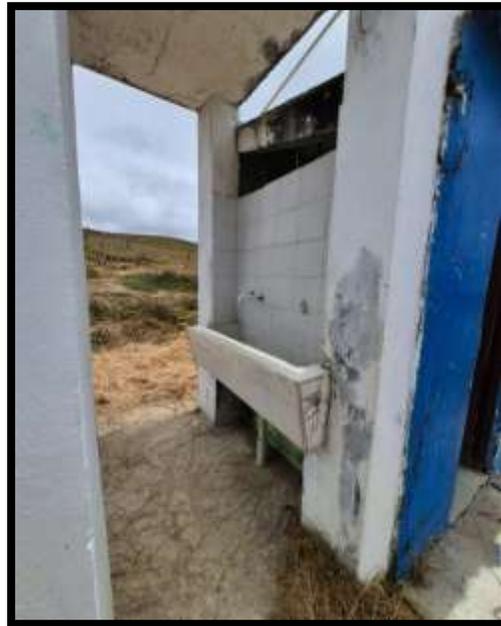
**Figura 7:** Inspección batería sanitaria y tanque elevado.

Se observa que las puertas de los baños están en mal estado, presencia de humedad y hongos visibles en muros y techo, poca ventilación, lavamanos en mal estado y falta de señalización, lo que puede ocasionar los siguientes riesgos:

- Contaminación y propagación de enfermedades generando condiciones insalubres para los niños.
- Riesgo de caídas por el mal estado de pisos y puertas.
- Posibles riesgos estructurales debido a las filtraciones que afectan los muros.
- Fallas estructurales del soporte del tanque de agua por falta de mantenimiento o diseño deficiente.
- Falta de señalización tanto para la identificación de los baños como para el acceso restringido al área del tanque ya que es una zona de alto riesgo.

- Reemplazo de las puertas rotas garantizando que funcionen en su totalidad.
- Contratar un ingeniero estructural el cual evaluara si se presentan daños por las filtraciones en la estructura y llegado el caso sean reparadas, este mismo debe inspeccionar el soporte y la estructura del tanque garantizando un buen anclaje y que no haya riesgo de caída.
- Para la señalización utilizar símbolos universales (como el pictograma de baño o de área restringida) y así garantizar la comprensión de estas por todo el personal.

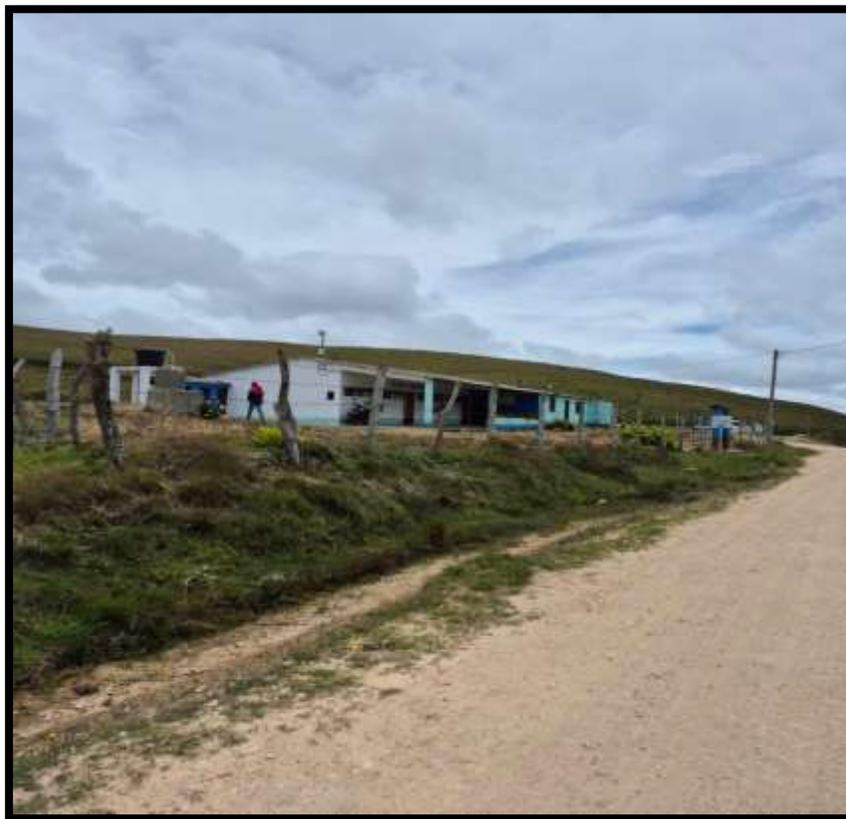
**Figura 8:** Inspección cerramiento

Se evidencia que el cerramiento de la institución está muy deteriorado y con materiales no aptos para cumplir su funcionalidad, identificando los siguientes riesgos:

- Riesgo de hurto o presencia de desconocidas con intenciones desconocidas
- Fuga de estudiantes sin ser vistos.
- Presencia de animales que podrían ingresar y causar daños.
- Trafico o caminos cercanos sin protección.

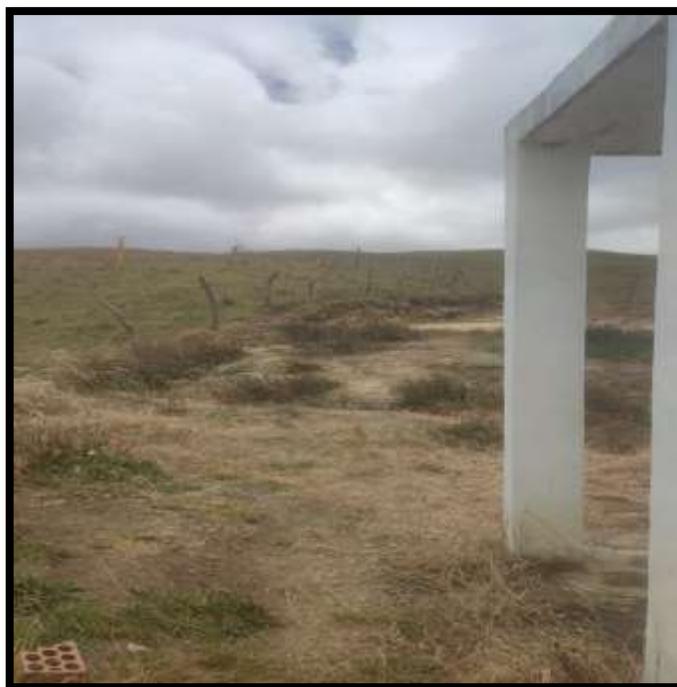
**Figura 9:** Punto de gas cerca a la sede Agua clara

Se observó un poste amarillo los cuales son característicos de señalización de gasoductos o puntos de gas el cual se encuentra muy cerca a la escuela, esto podría presentar riesgo por fuga o explosión, especialmente si no hay una señalización adecuada ni una distancia segura a la escuela.

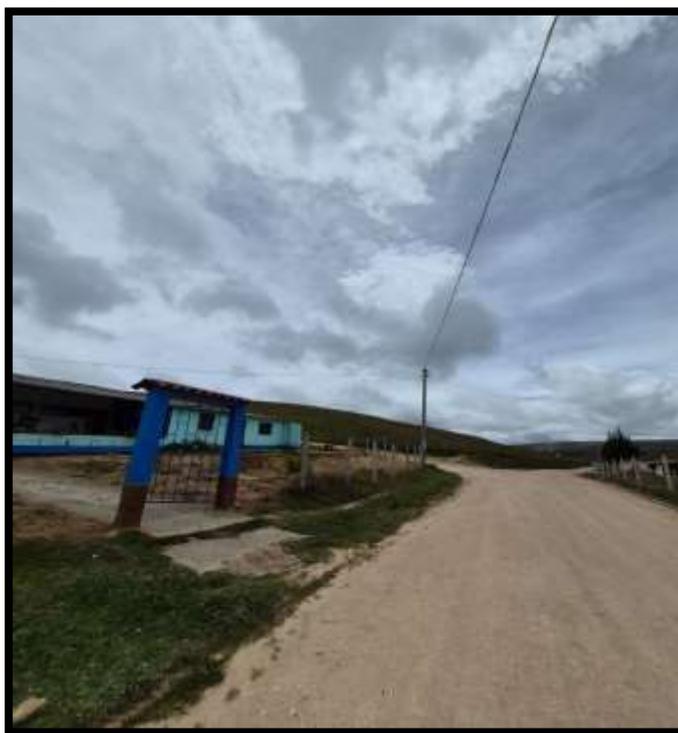
**Figura 10:** Inspección accesibilidad sede Agua clara

Es claro que por ubicación y estar en zona rural el camino de acceso es de tierra y en mal estado, lo que dificulta el poder llegar e ingreso, especialmente cuando llueve, generando un riesgo en momento de evacuación o ingreso de servicios de emergencia (ambulancia, bomberos, etc.)

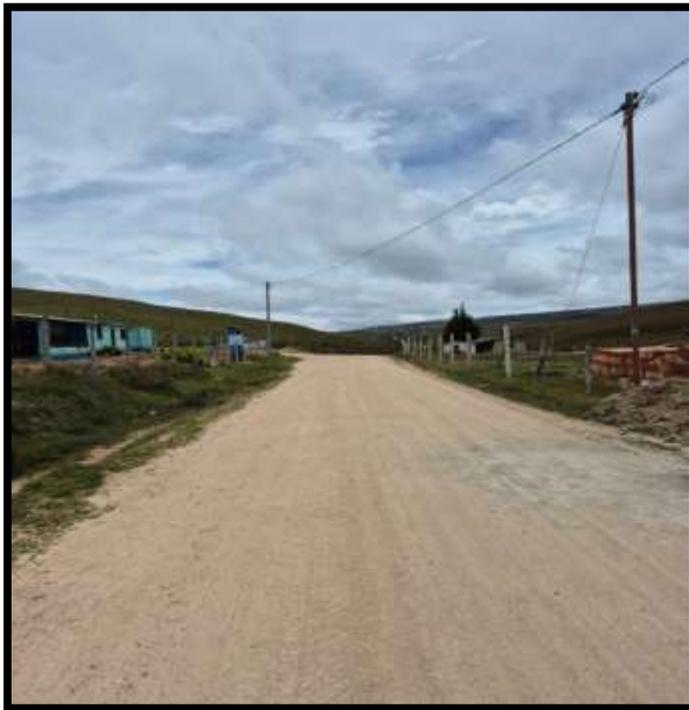
**Figura 11:** Inspección redes eléctricas cerca a la sede Agua clara.

Se observan postes y tendidos eléctricos muy cerca a la escuela, sin protección y con cables a baja altura esto podría presentar riesgo de electrocución o cortocircuito, especialmente en condiciones de humedad frecuentes en zonas de paramo, se recomienda solicitar a la empresa eléctrica, elevar altura de los cables y proteger las conexiones.

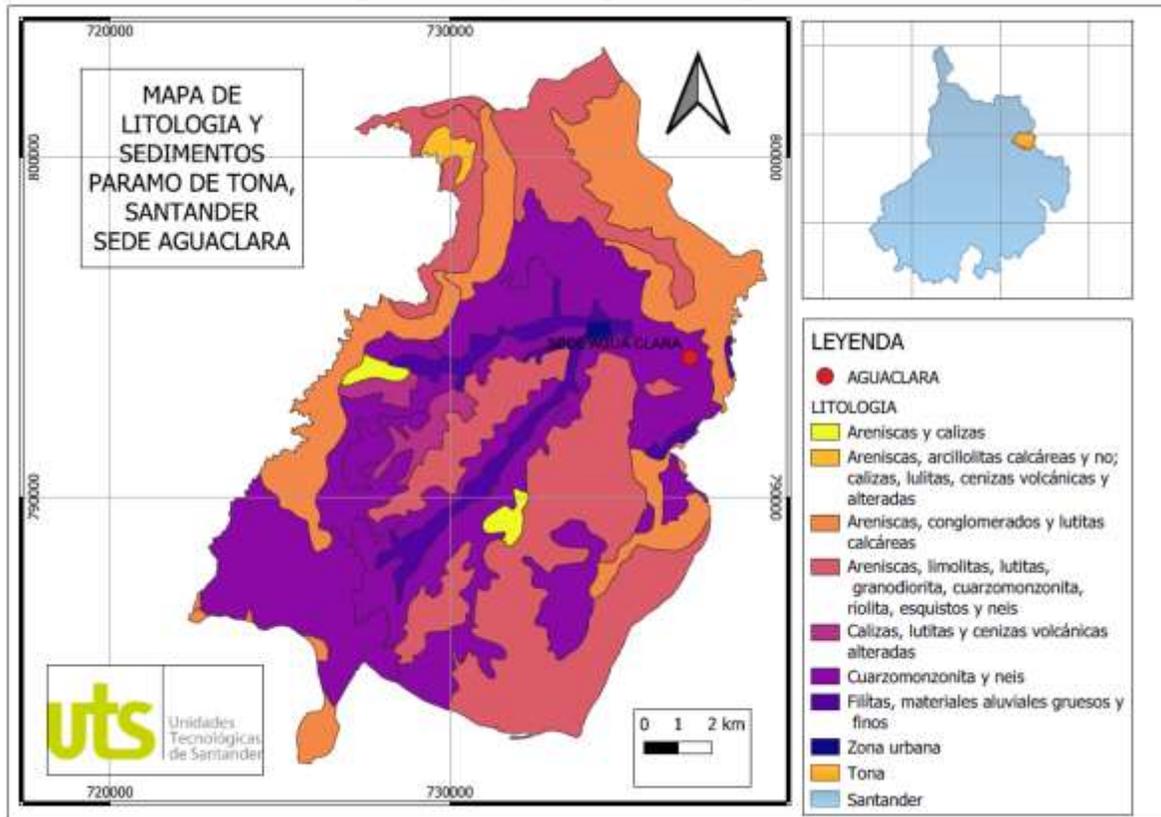
Figura 16: Mapa Litológico sede Agua clara

Para el análisis y la gestión del riesgo de la sede Agua clara es fundamental conocer la litología y geomorfología de la zona en la que se encuentra, ya que nos da una idea más clara y amplia de cómo responde el territorio frente a amenazas naturales. La figura 16 nos indica que la sede se encuentra sobre materiales de cuarzo monzonita y neis. La Cuarzo monzonita es una roca ígnea muy resistente y estable en condiciones naturales su baja porosidad y alta cohesión la hacen poco susceptible a deslizamientos o erosión superficial, por otro lado la neis es una roca metamórfica también resistente, pero con foliación (bandas de minerales) que actúan como planos de debilidad estructural, esta foliación puede coincidir con la pendiente del terreno facilitando deslizamientos planos, desprendimientos de

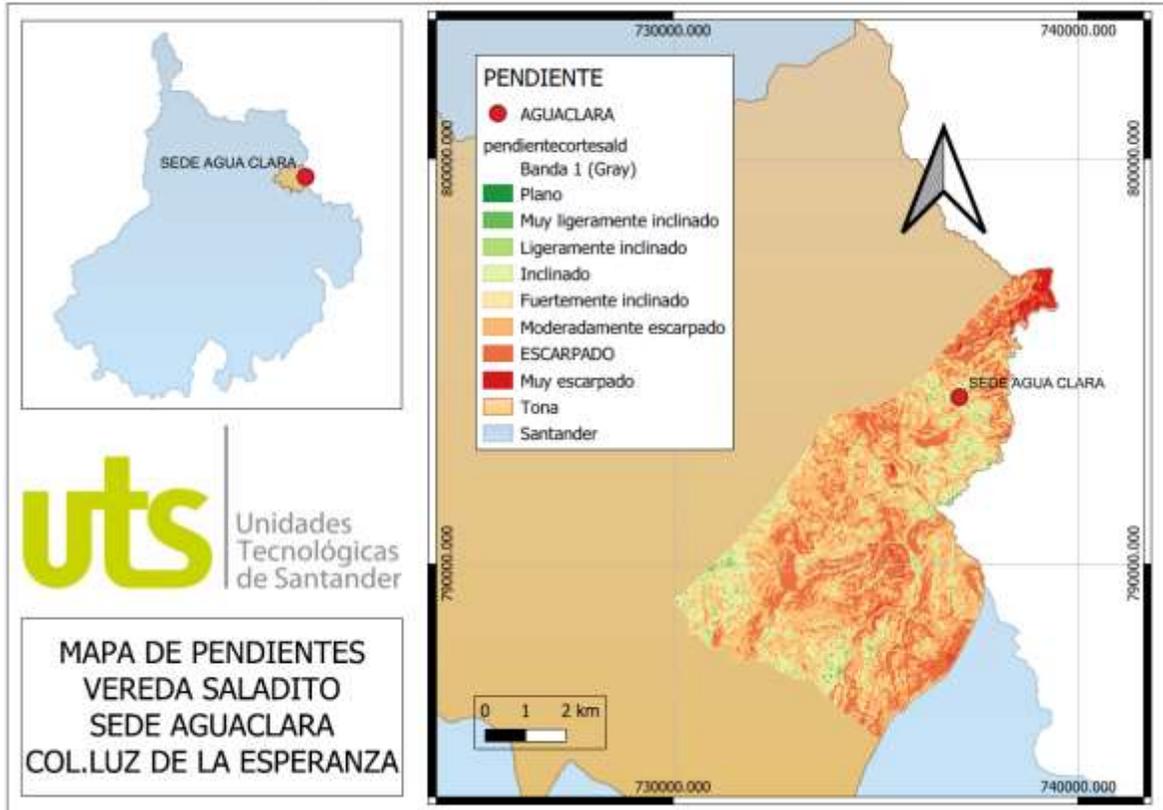
Figura 19: Mapa pendiente vereda Saladito, Tona.

Según lo que nos indica la figura 19 en el mapa de pendiente la sede de Agua clara se encuentra ubicada en una zona con pendientes ligeramente inclinada a inclinada en color verde, lo cual puede representar una exposición al riesgo moderado, pero se debe mirar las zonas de alrededor las cuales se encuentran clasificadas en muy escarpadas en color rojo, estas zonas son más propensas a sufrir procesos de erosión acelerada y escorrentía superficial.

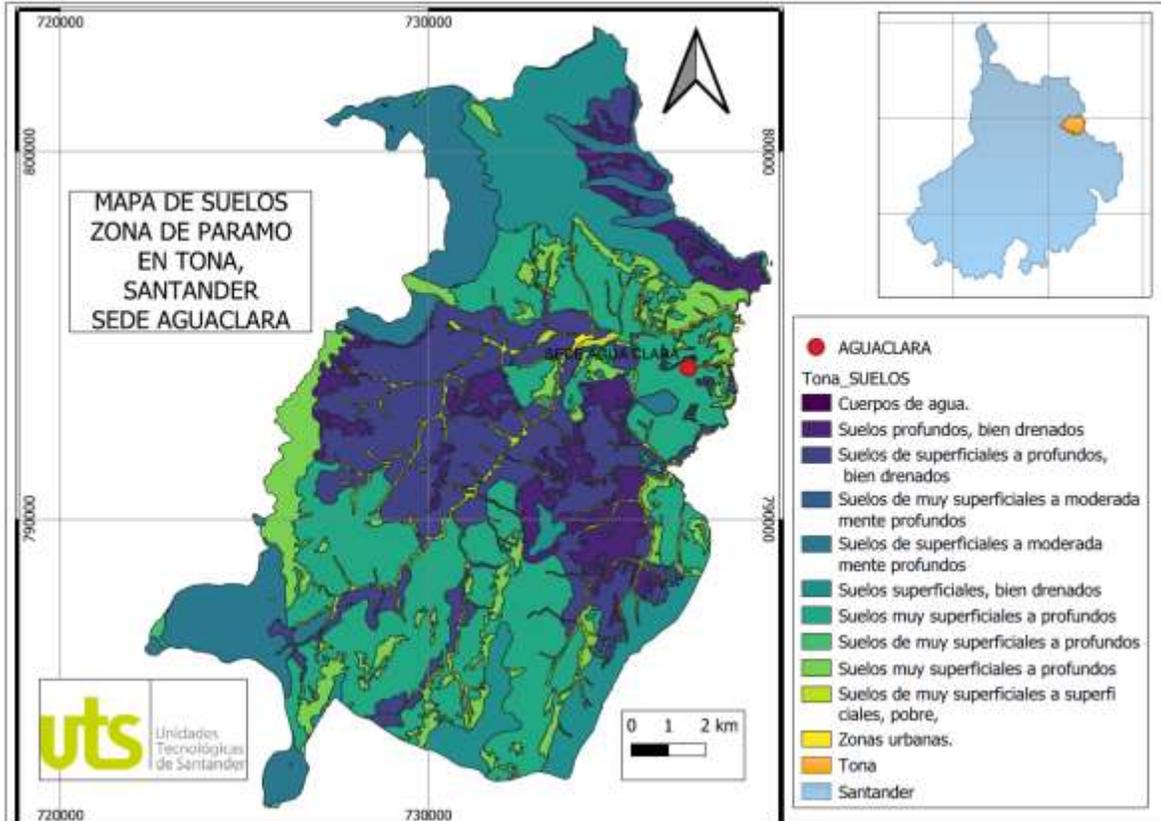
Figura 20: Mapa de Suelos en zona de paramo

Según la clasificación del mapa la sede Agua clara se encuentra en una zona con pendientes moderadas a escarpadas (3-50%) y con un clima frío a muy frío, húmedo o muy húmedo, lo cual indica condiciones de alta nubosidad, baja temperatura y presencia frecuente de heladas. Los suelos alrededor de esta sede se clasifican como superficiales a moderadamente profundos, con buen drenaje, pero propensos a erosión debido a la pendiente.

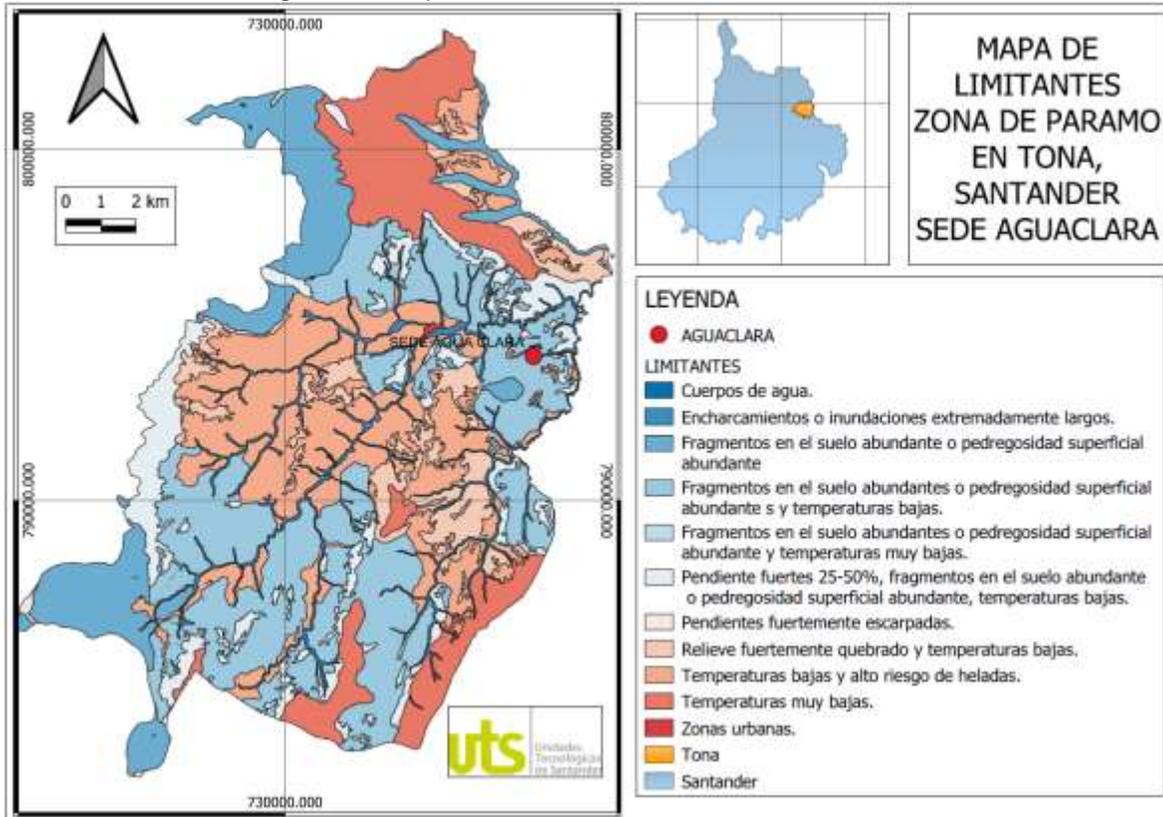
**Figura 21:** Mapa de limitantes en zona de Paramo, Tona

Se puede observar la sede Agua clara corresponde a fragmentos en el suelo abundantes o pedregosidad superficial o afloramientos rocosos frecuentes, lo que significa que este terreno tiene limitaciones físicas importantes para la agricultura y construcciones. Si se combina factores como pendiente, suelos pedregosos y saturación de agua se genera un terreno inestable con probabilidad de deslizamientos o movimientos de masa.

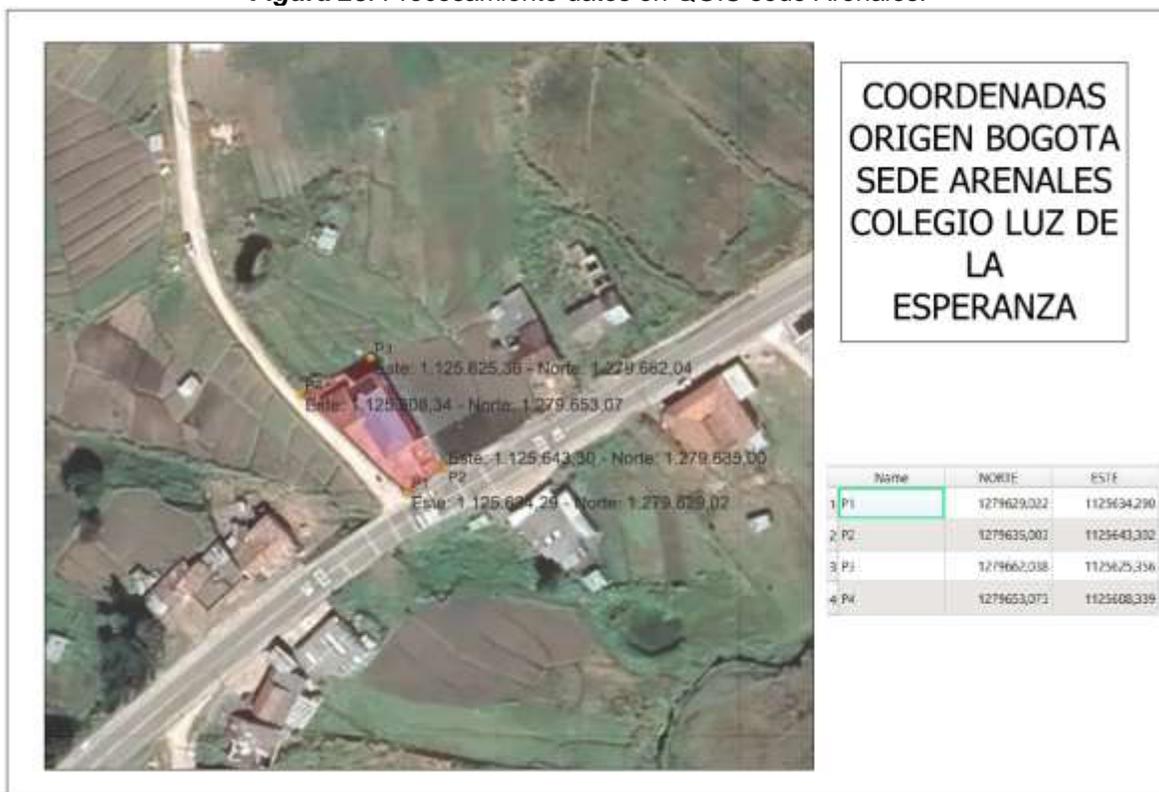
**Figura 23:** Procesamiento datos en QGIS sede Arenales.

aplicación permite exportar los datos en diversos formatos, acá se realizó en KML para posteriormente visualizar el trazado en el software QGIS, generando el polígono determinando áreas y tablas de coordenadas con descripción de cada punto.

Además de la información obtenida mediante la aplicación se realizaron medidas con una cinta métrica a toda la infraestructura como salones, baños, pasillos y demás, con el fin de tener más claridad del área comprendida en análisis de riesgos. Con estas medidas se pudo realizar un plano arquitectónico de la escuela.

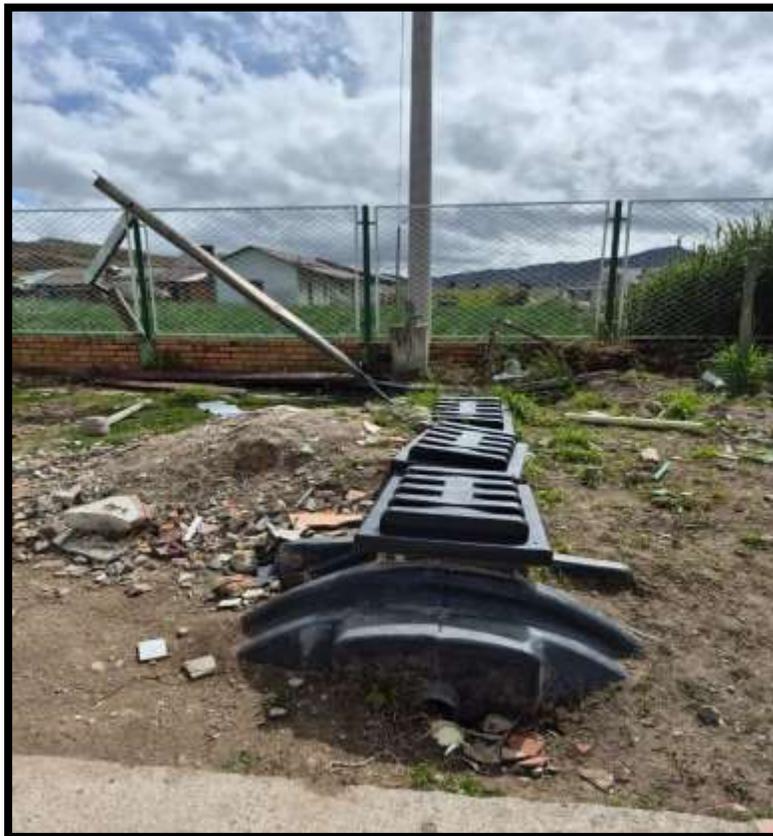
**Figura 24.** Inspección pozo séptico.

Al ingreso a la educación se encuentra ubicado el pozo séptico sin ningún tipo de señalización ni protección, además se encuentran escombros y laminas metálicas generando los riesgos:

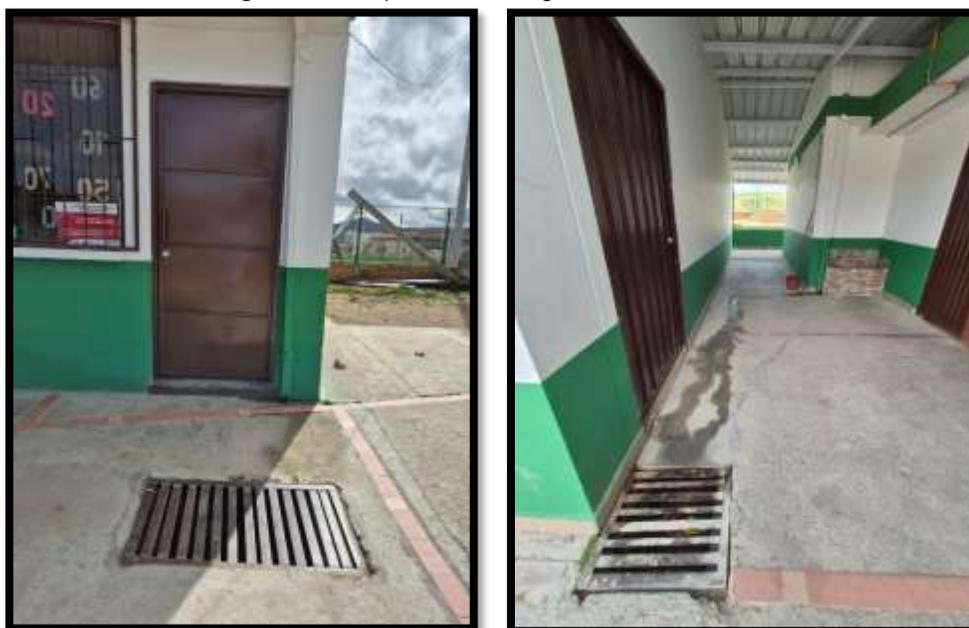
**Figura 25.** Inspección desagües sede Arenales.

Dos desagües se encuentran en la parte central del pasillo y enfrente de salones, tienen acceso con reja lo que puede crear riesgo de caídas a los estudiantes, además en épocas de lluvias podría inundarse, se recomienda mantenerlo limpio y seco, además de señalización más en épocas de lluvia.

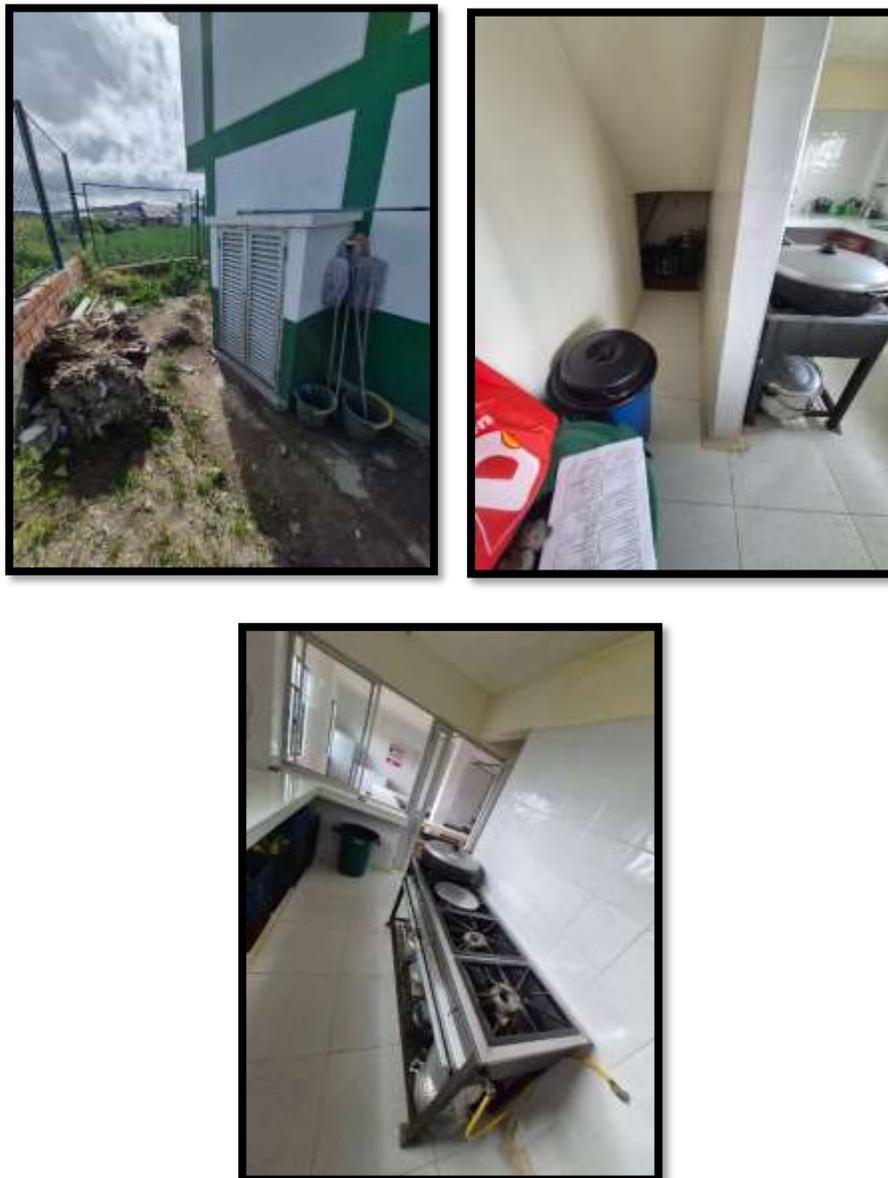
**Figura 26.** Inspección cocina sede Arenales

La cocina de la sede Arenales se encuentra ubicada en el primer piso justo debajo de los salones, presentando gran riesgo a los estudiantes si se presenta una explosión, la manguera de la estufa está expuesta y sin ningún tipo de protección y

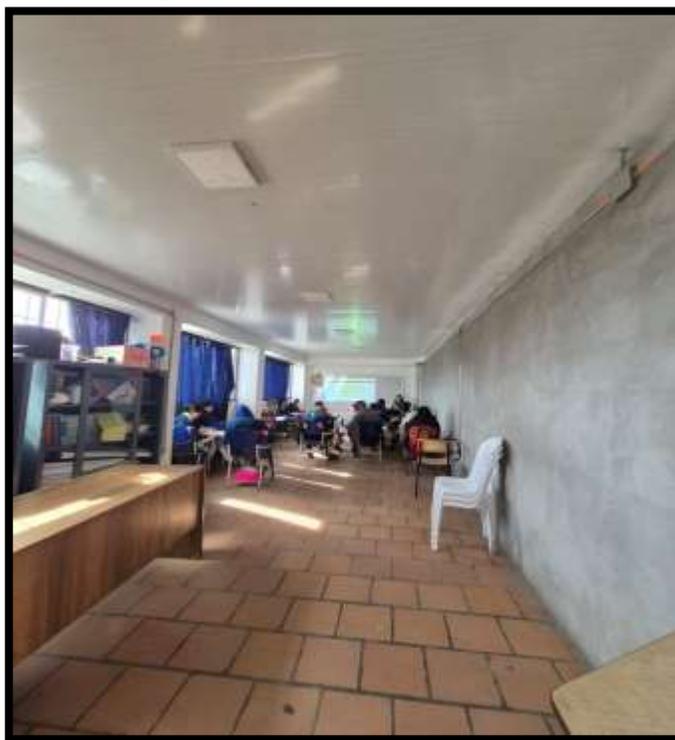
**Figura 27.** Inspección muro divisorio.

En los salones del segundo piso se observa un muro que fue construido de forma posterior al resto del edificio, si este muro no fue anclado correctamente a la estructura es posible que presente riesgo de colapsar ante un sismo teniendo en cuenta la alta sismicidad de la zona, presentando riesgo de lesiones graves a estudiantes en caso de presentar inestabilidad. Se recomienda evaluación por un profesional para verificar si está correctamente vinculado a vigas o columnas.

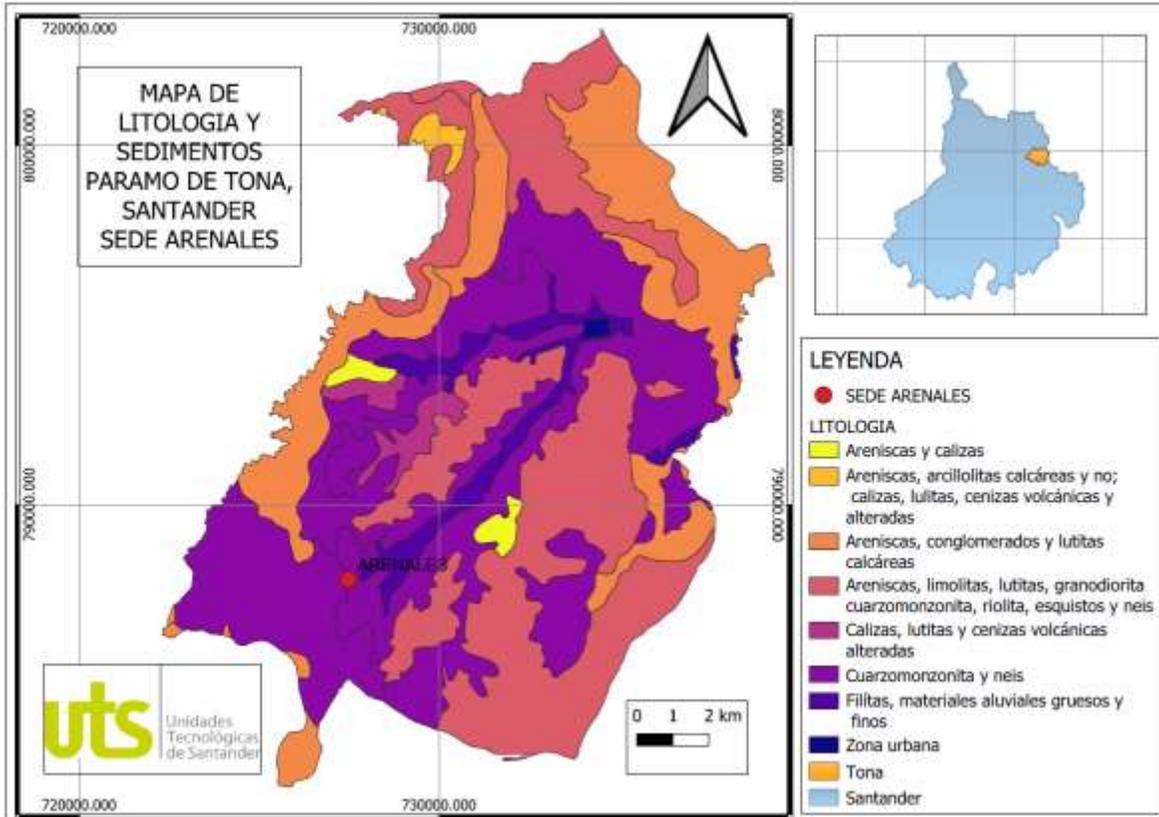
Figura 31. Mapa Litológico sede Arenales

Para el análisis y la gestión del riesgo de la sede Arenales es fundamental conocer la litología y geomorfología de la zona en la que se encuentra, ya que nos da una idea más clara y amplia de cómo responde el territorio frente a amenazas naturales. La figura 32 nos indica que la sede se encuentra sobre materiales de cuarzo monzonita y neis. La Cuarzo monzonita es una roca ígnea muy resistente y estable en condiciones naturales su baja porosidad y alta cohesión la hacen poco susceptible a deslizamientos o erosión superficial, por otro lado la neis es una roca metamórfica también resistente, pero con foliación (bandas de minerales) que actúan como planos de debilidad estructural, esta foliación puede coincidir con la

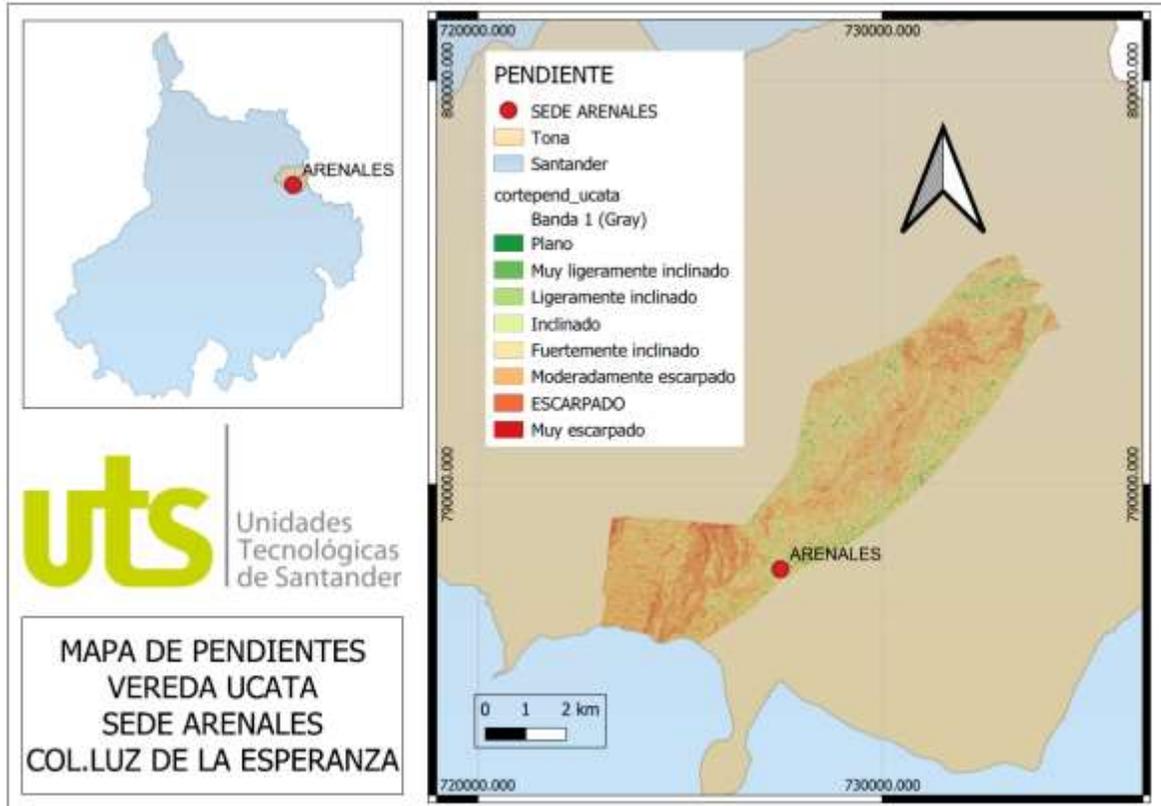
Figura 34: Mapa pendiente vereda Ucata, Tona.

Según lo que nos indica la figura 35 en el mapa de pendiente la sede de Arenales se encuentra ubicada en una zona con pendientes ligeramente inclinada a inclinada en color verde, lo cual puede representar una exposición al riesgo moderado, pero de debe mirar las zonas de alrededor las cuales se encuentran clasificadas en muy escarpadas en color rojo, estas zonas son más propensas a sufrir procesos de erosión acelerada y escorrentía superficial.

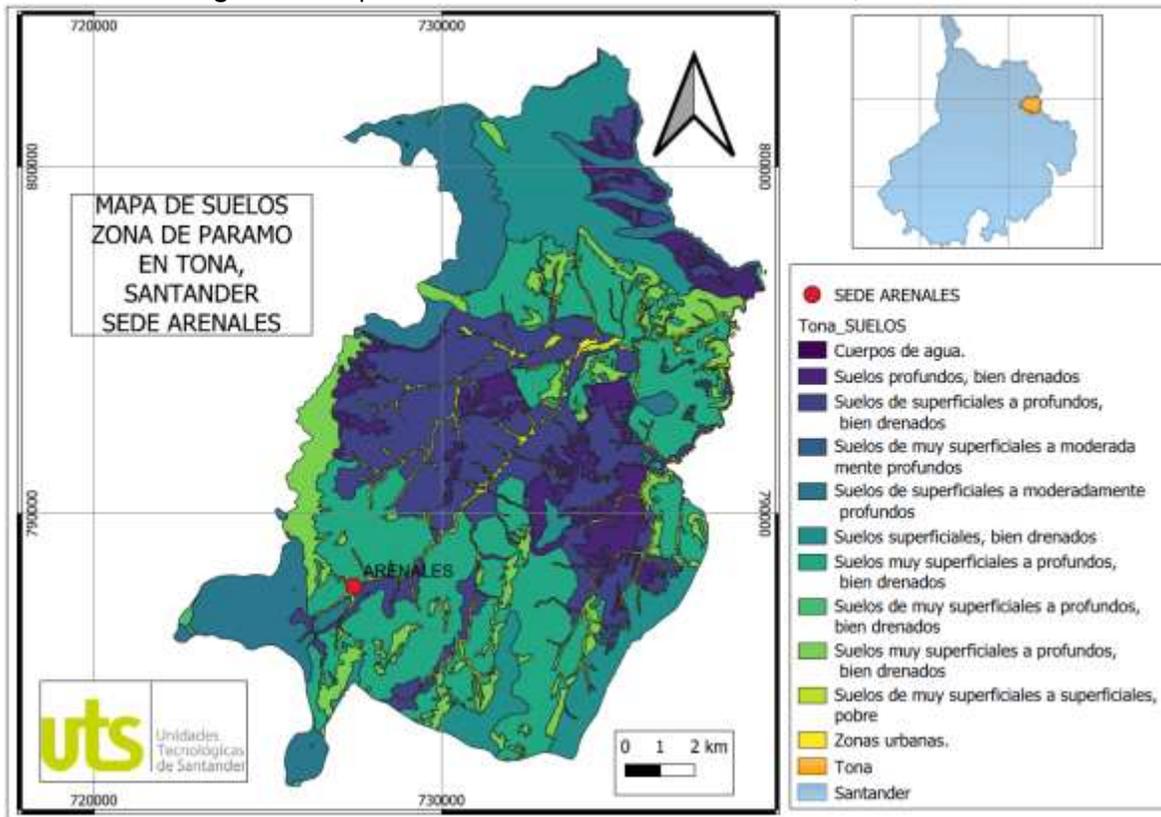
Figura 35: Mapa de suelos en zona de Paramo en Tona, Santander

La sede Arenales, del Colegio Luz de la Esperanza, está ubicada en un área de pendientes planas a fuertemente inclinadas y alrededor hay cuerpos de agua, con clima muy frío a extremadamente frío y muy húmedo con alto riesgo de heladas, presentándose como principal riesgo inundaciones, movimientos en masa por estar rodeada de zonas con pendiente quebrada y escarpada y alta presencia a heladas intensas.

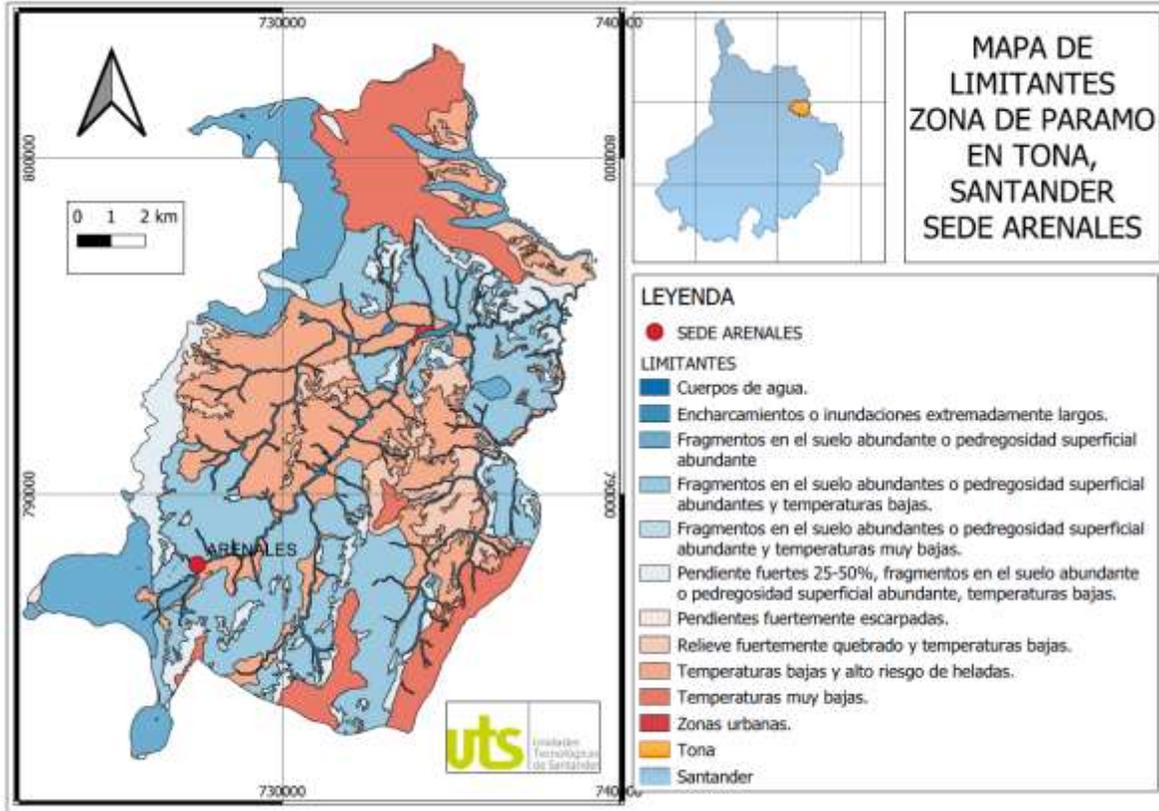
Figura 36: Mapa de limitantes en zona de Paramo

Se puede observar la sede Arenales corresponde a fragmentos en el suelo abundantes o pedregosidad superficial o afloramientos rocosos frecuentes, lo que significa que este terreno tiene limitaciones físicas importantes para la agricultura y construcciones. Si se combina factores como pendiente, suelos pedregosos y saturación de agua se genera un terreno inestable con probabilidad de deslizamientos o movimientos de masa.
