Diseño de un modelo geoespacial de amenazas por deslizamientos en el municipio de Tona, Santander como aporte a la gestión territorial y prevención de desastres

Proyecto de investigación

**UNIDADES TECNOLÓGICAS DE SANTANDER  
FACULTAD DE CIENCIAS NATURALES E INGENIERÍAS  
INGENIERIA EN TOPOGRAFIA  
BUCARAMANGA 17/09/2025**

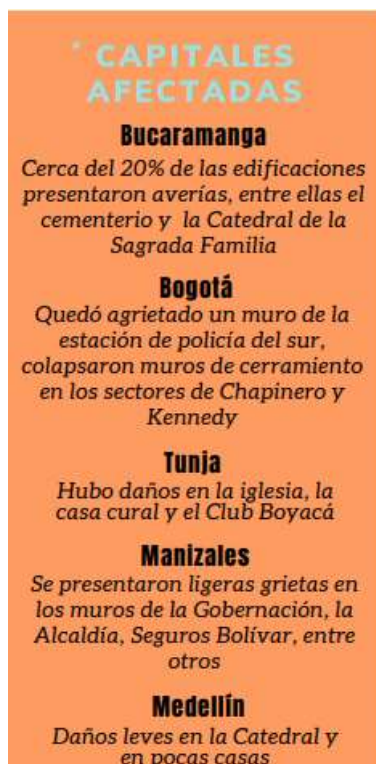
**Figura 4 Principales Ciudades Afectadas por el Sismo**

- **Magnitud:** 6.8
- **Profundidad:** 160 km
- **Área de mayor intensidad:** Entre Betulia y Tona (zona amplia, pero Tona fue parte del área sacudida).
- **Intensidad percibida:** VII (escala de Mercalli).
- **Importancia:** Uno de los sismos históricos más fuertes en Santander.
- **Detalles:** Debido a su profundidad, el sismo fue sentido en gran parte del país, desde Pasto hasta Santa Marta. Los daños más significativos ocurrieron en el departamento de Santander, donde muchas construcciones elaboradas principalmente en tapia pisada, colapsaron o quedaron averiadas
- **Fuente:** (U.NACIONAL, 1967)

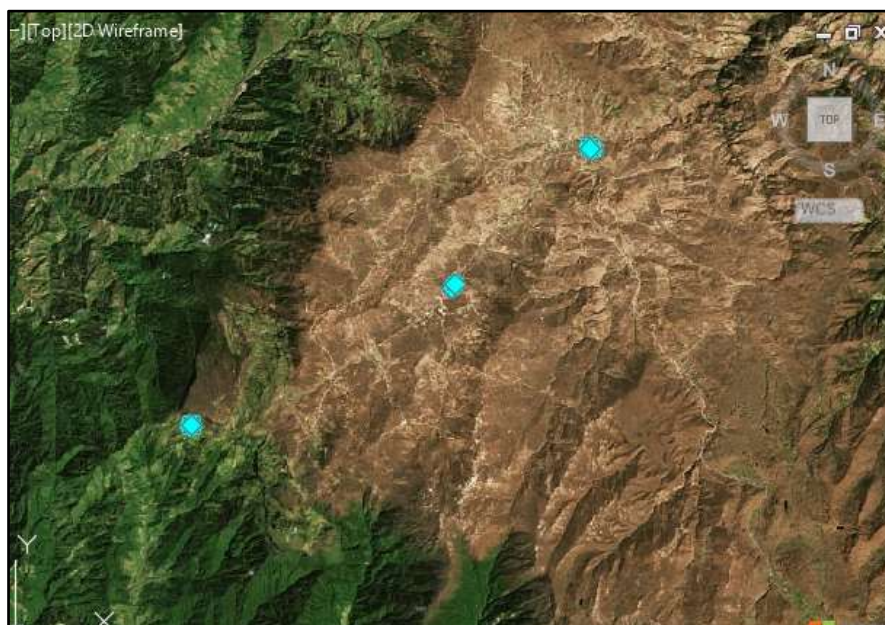
**Figura 9 PUNTOS GEOREFERENCIADOS DE RECORRIDO EN CAMPO**

Con el fin de identificar y caracterizar las áreas con susceptibilidad a deslizamientos en el municipio de Tona, Santander, se realizaron vuelos de dron en sectores de las veredas: Guarumales - Sector Picacho, Ucatá (Sector Berlín) Saladito y Cuesta Boba. Estos vuelos fueron procesados para obtener modelos digitales de superficie, ortomosaicos y reportes de calidad que permiten evaluar las condiciones topográficas y geoespaciales de cada zona, en la imagen se observan los tres puntos visitados correspondientes a las veredas mencionadas

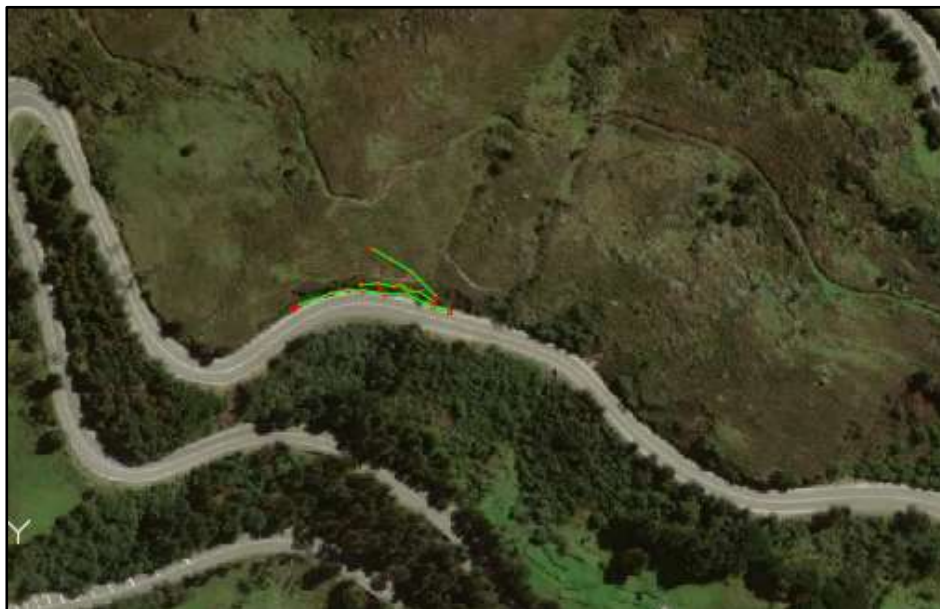
**Figura 10 SECTOR PICACHO**

En la vereda Guarumales (sector Picacho), se identificó un punto de deslizamiento ubicado sobre una ladera contigua a la vía principal, con coordenadas  $7.1079986^{\circ}$  N,  $-72.9804519^{\circ}$  W (sistema WGS84) y una altitud de 3 226,3 m s. n. m. Durante el vuelo de dron 01, se cubrió un área de 7,27 hectáreas (72 700 m<sup>2</sup>). En este punto se evidencian características morfológicas asociadas a inestabilidad del terreno, tales como escarpe principal, grietas de tracción y presencia de material coluvional. La zona evaluada se encuentra directamente relacionada con infraestructura vial, ya que el deslizamiento se localiza en el borde de la calzada, aunque no se reporta presencia de viviendas cercanas.

- Altitud: 3 226,3 m s. n. m.
- Cobertura del vuelo de dron 01: 7,27 ha (72 700 m<sup>2</sup>)
- Relación con infraestructura: Punto ubicado junto a la vía principal (borde de calzada)
- Relación con asentamientos: No se identificaron viviendas cercanas
- Observaciones de campo: Presencia de escarpe principal; no se observó humedad superficial del terreno

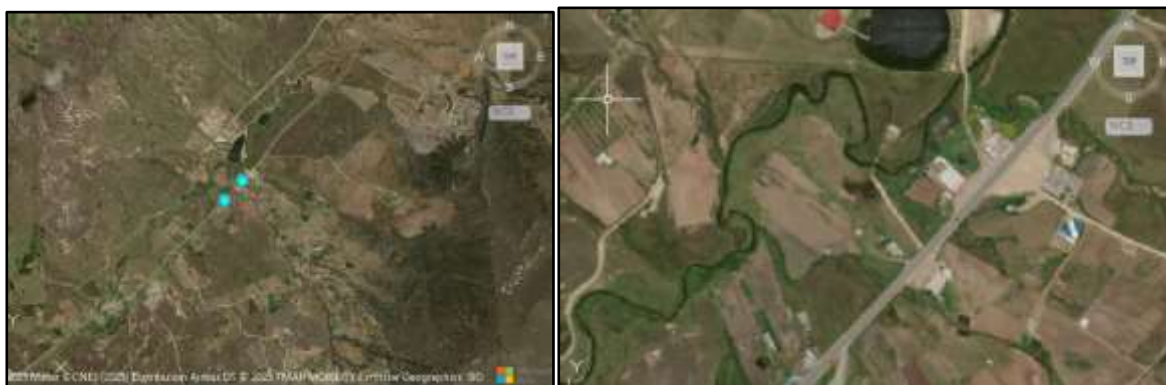
**Figura 11 SECTOR VEREDA UCATÁ**

- Detalles técnicos del punto UCA-01:
- Ubicación: Vereda Ucatá, sector Berlín
- Tipo de unidad: Terreno plano con influencia hídrica (contacto con el río Jordán)
- Coordenadas (WGS84): 7°08'46.048" N, 72°54'26.227" W
- Altitud: 3 362,1 m s. n. m.
- Cobertura del vuelo de dron 02: 13,07 ha (130 700 m<sup>2</sup>)
- Relación con infraestructura: Próximo a vías o caminos terciarios
- Relación con asentamientos: Se evidencian viviendas en la zona
- Relación con drenajes: Ubicado a menos de 50 m del cauce del río Jordán
- Observaciones de campo: Topografía plana; alta humedad del suelo; posible susceptibilidad a erosión lateral o procesos de socavación más que a deslizamiento típico de ladera

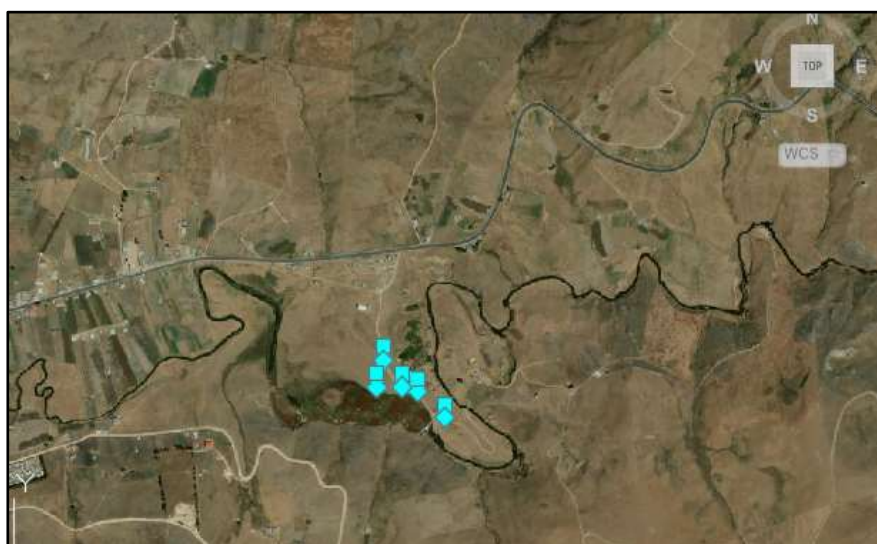
**Figura 12 SECTOR RIO JORDAN**

- Observaciones de campo: Pendientes pronunciadas con riesgo potencial de movimientos en masa; vegetación natural dispersa; signos de erosión superficial

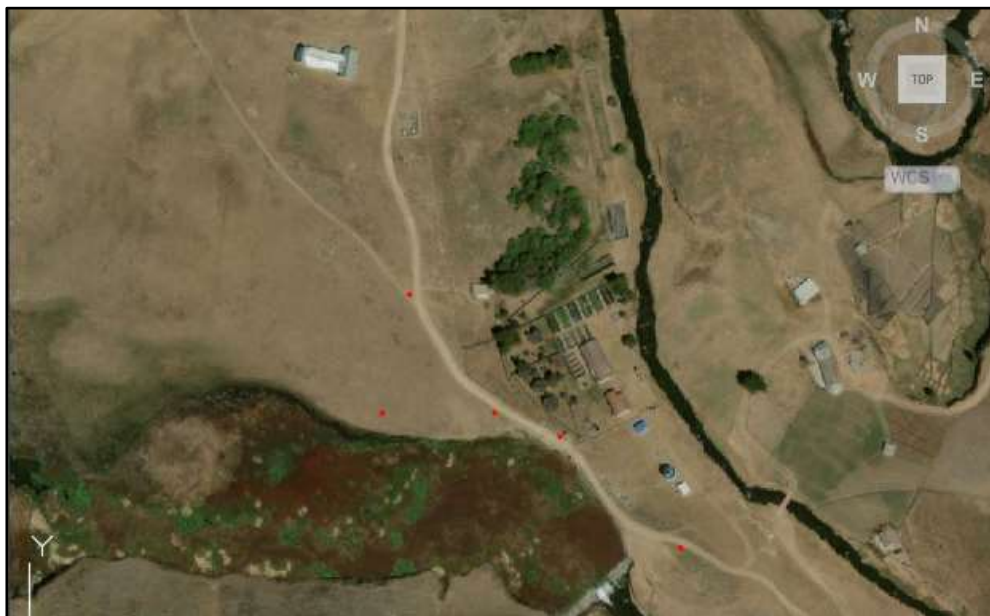
**Figura 13 SECTOR ESTACION METEREOLÓGICA DE BERLIN**

Imagen satelital del sector Berlín donde se localizan la represa y la estación meteorológica. Estos elementos constituyen infraestructuras clave para el monitoreo ambiental e hidrometeorológico en la zona. La presencia de la estación permite la recolección de datos climáticos (precipitación, temperatura, humedad, etc.) que resultan fundamentales para la evaluación de amenazas por deslizamientos, al influir directamente en la saturación de suelos y en la dinámica de escorrentía superficial. Por su parte, la represa representa un punto de interés en términos de gestión hídrica, ya que puede modificar los patrones de flujo y humedad del entorno inmediato. Esta información complementa el análisis geoespacial del territorio y permite un mejor entendimiento de los factores que inciden en la inestabilidad del terreno.

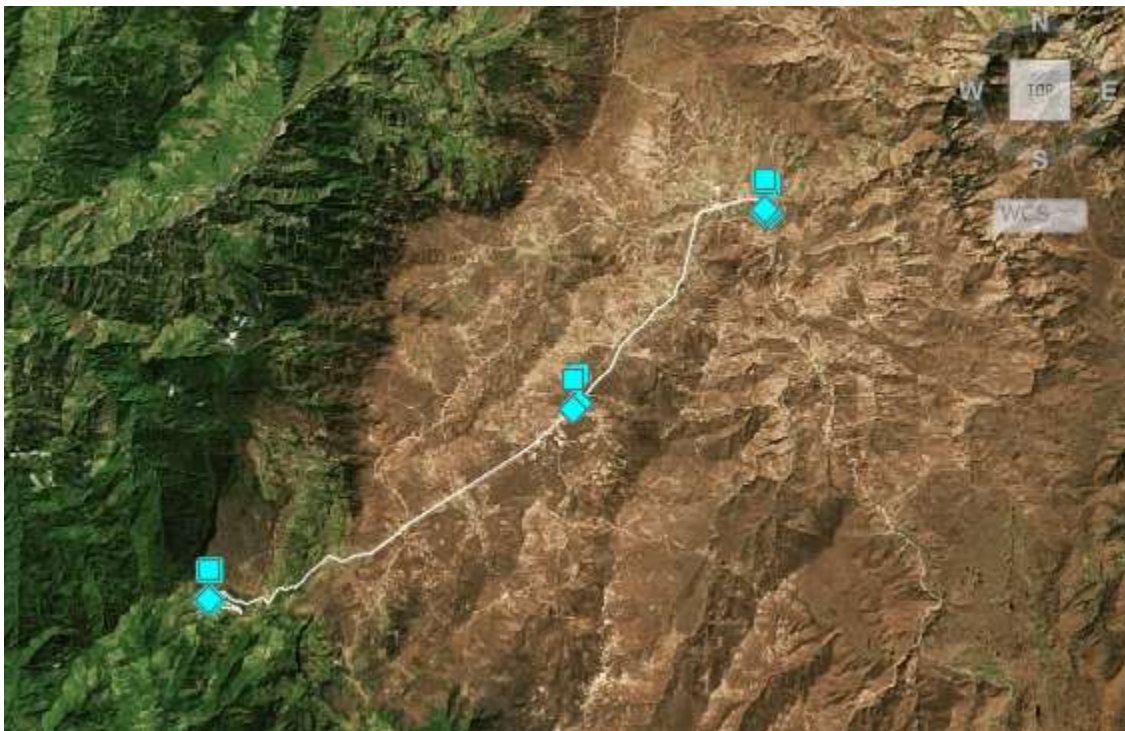
**Figura 14 TRAZADO FINAL CON PUNTOS GEOREFERENCIADOS EN CAMPO**

Representación del recorrido total efectuado durante el levantamiento de datos en campo para la identificación y caracterización de áreas con susceptibilidad a deslizamientos en el municipio de Tona, Santander. El trayecto, con una longitud aproximada de 18 773,71 metros, conectó los tres puntos clave de monitoreo ubicados en las veredas Guarumales (sector Picacho), Ucatá (sector Berlín) y Cuesta Boba/Saladito (sector Berlín). Esta ruta permitió el desplazamiento estratégico entre sectores de interés geotécnico, priorizados por su morfología, cobertura, condiciones de accesibilidad y antecedentes de inestabilidad.

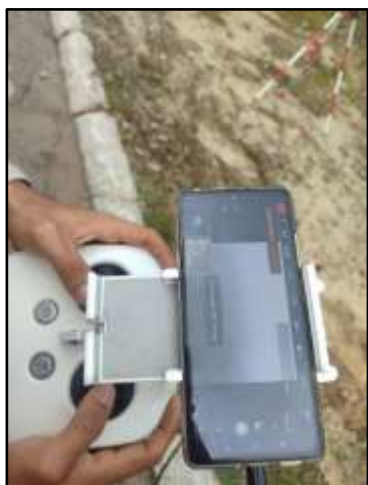
**Figura 18 Equipo control de Dron**

Control remoto y visualización en pantalla durante la operación de vuelo, evidenciando el monitoreo en tiempo real de la trayectoria y captura de información geoespacial.

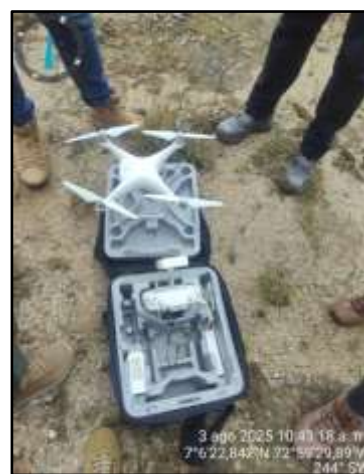
**Figura 17 Dron Phantom 4**

Equipo de dron phantom 4 utilizado en el trabajo de campo, preparado para el vuelo con el fin de obtener imágenes aéreas que permitieron la identificación y posterior análisis de puntos

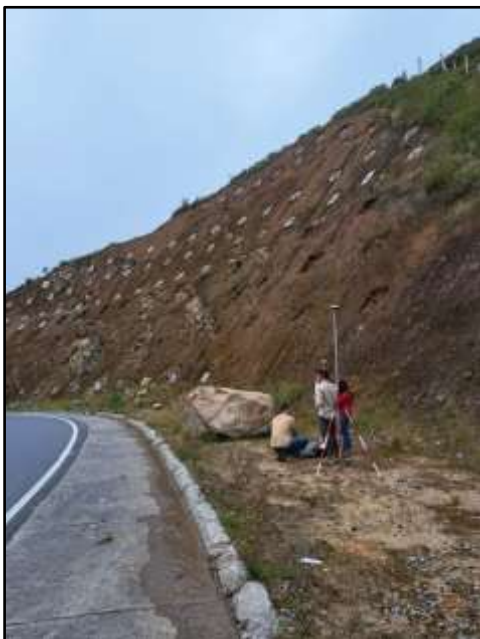
**Figura 20 Punto de armada**

Levantamiento topográfico en zona de ladera mediante receptor GNSS, en el marco de la caracterización del área de estudio.

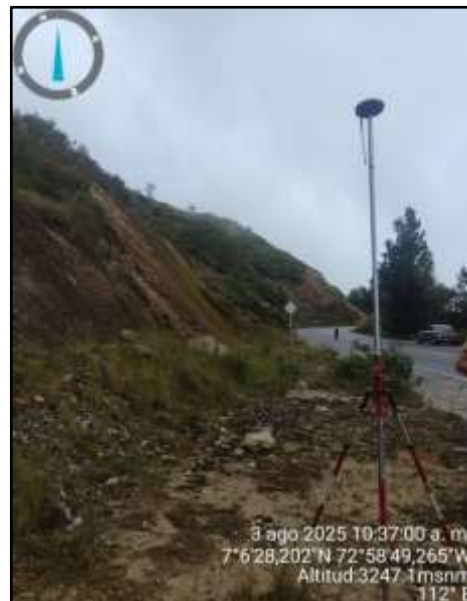
**Figura 21 Punto base**

Montaje del equipo GNSS en la vía del sector, empleado para la toma de datos precisos de coordenadas y altitud.

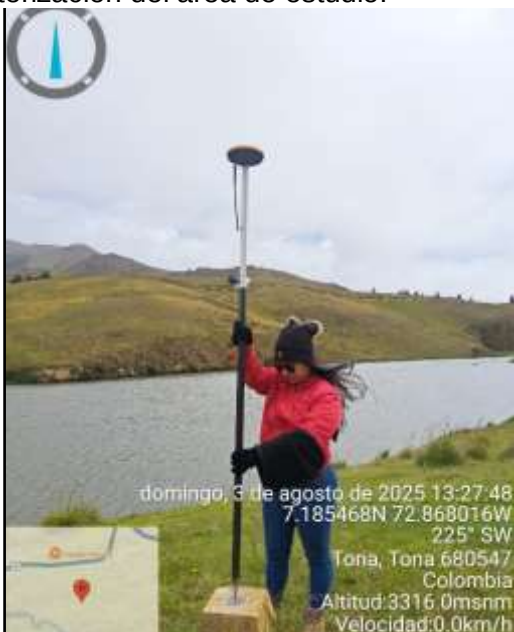
**Figura 19 Toma de punto de Mojon existente**

Uso de equipo GNSS para la recolección de datos georreferenciados en cercanías de un cuerpo de agua información fundamental para el análisis posterior.

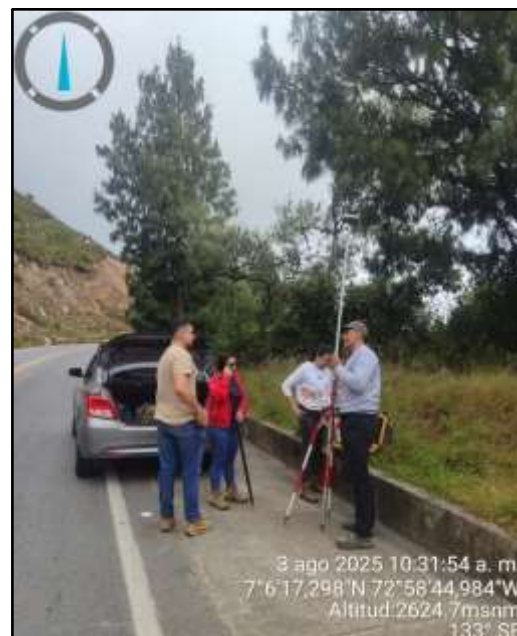
**Figura 20 Cuadrilla Topográfica**

Trabajo colaborativo en campo durante la instalación del receptor GNSS, evidenciando la planificación y coordinación en el proceso de levantamiento topográfico.

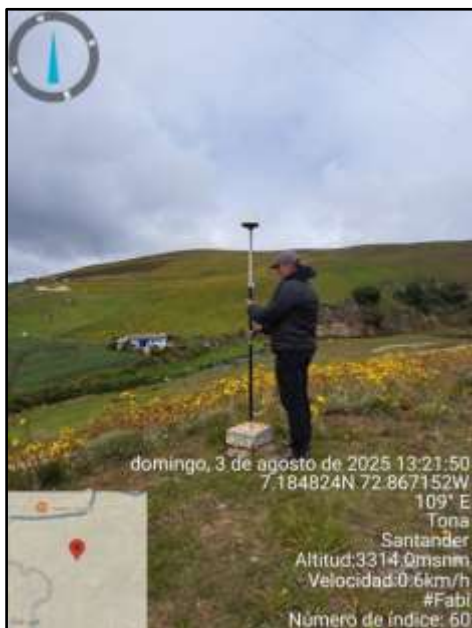
**Figura 21 Toma de mojón georreferenciado**

Toma de punto topográfico con receptor GNSS en zona de cobertura vegetal, con el fin de obtener datos georreferenciados del área de estudio.

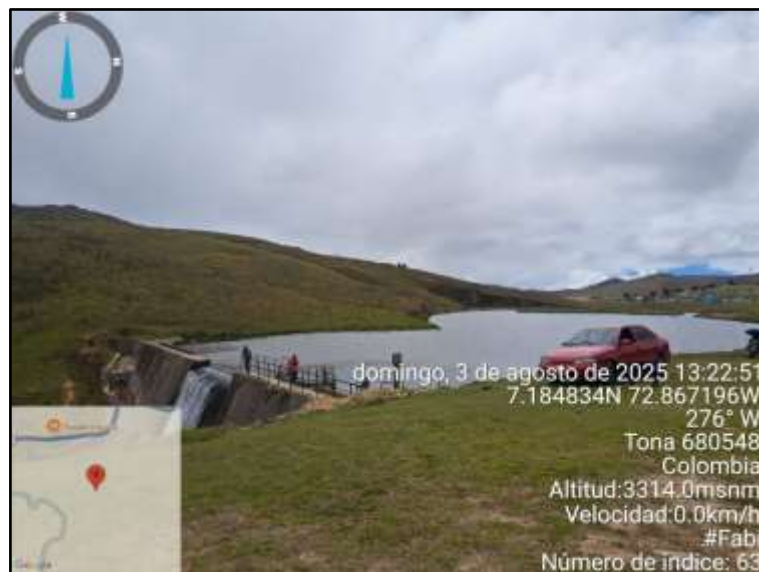
**Figura 22 Represa Rio Jordán**

Infraestructura hidráulica observada (embalse), incluida en el recorrido de campo y registrada para complementar la caracterización de puntos críticos.

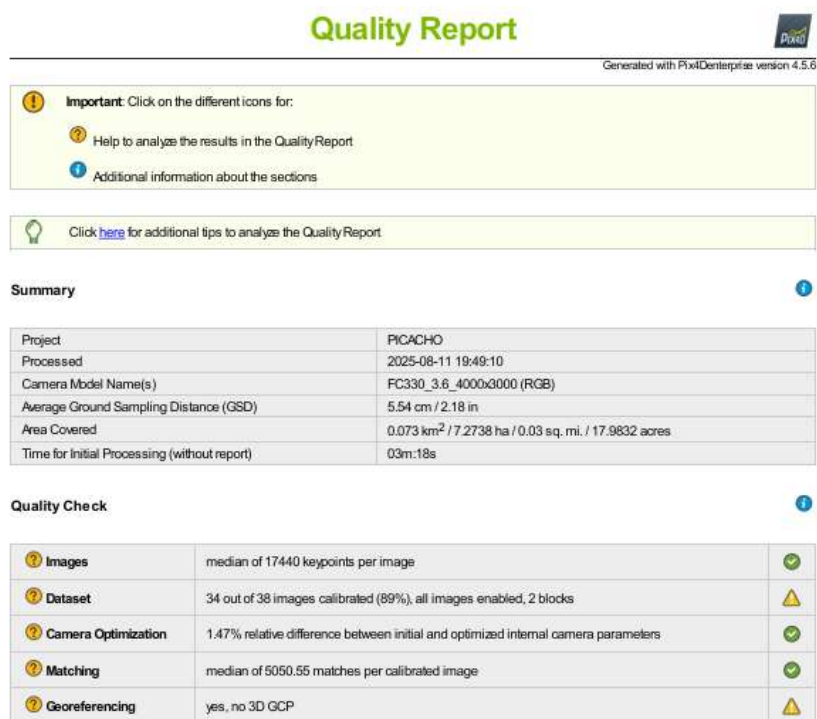
**Figura 24 Calidad del procesamiento**

- Se procesaron 38 imágenes, de las cuales 34 fueron calibradas correctamente (89%), lo que indica un ajuste adecuado de las fotografías al modelo.
- El Ground Sampling Distance (GSD) fue de 5.54 cm/pixel, garantizando un nivel de detalle suficiente para identificar taludes, vegetación y morfología del terreno.
- Se obtuvo una cobertura total de 7,28 ha lo cual permitió analizar con precisión la zona de interés.
- El sistema reporta un error en parámetros de cámara de solo 1.47%, considerado aceptable para la precisión requerida en estudios de estabilidad de laderas.
