**Análisis urbanístico, geomorfológico y de riesgos en el predio colegio integrado  
Rafael Uribe en el municipio de Tona, Santander en 2025**

Proyecto de Investigación

**UNIDADES TECNOLÓGICAS DE SANTANDER**  
**Facultad de Ciencias Naturales e Ingenierías**  
**Ingeniería en Topografía**  
**Bucaramanga (25/09/2025)**

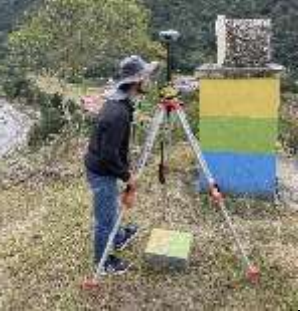
| Imagen | Descripción |
|---|---|
| | <p>Operador preparando el equipo GNSS sobre un punto de control para el levantamiento.</p> |

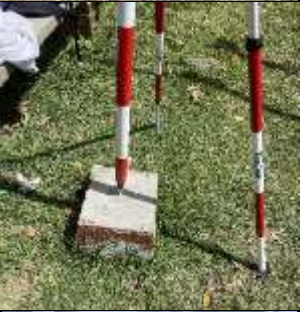
| Imagen | Descripción |
|---|---|
| | <p>Vista cercana del jalón y la base utilizada para materializar un punto de control GNSS realizando estáticos.</p> |

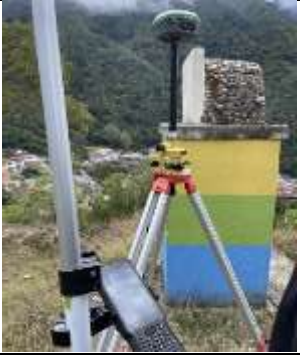
| Imagen | Descripción |
|---|---|
| | <p>Base armada sobre el GPS-ST-138</p> |

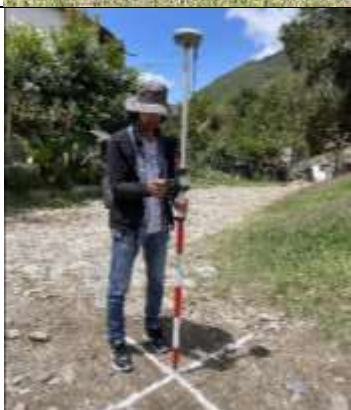
| | | | Operador fijando los puntos de control terrestre para vuelo fotogramétrico. |

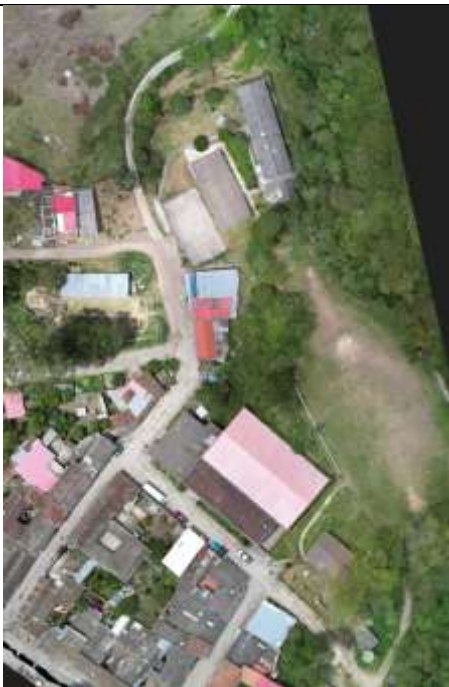
| | <p>Ortomosaico generada a partir de levantamiento fotogramétrico con dron Mavic Air 2S (resolución 2cm/pixel)</p> |

Se generaron un modelo 3D texturizado, un DSM y una ortofoto georreferenciada a una resolución de 2 cm/píxel para el análisis de pendientes y validación del terreno.
