**PRÁCTICA PROFESIONAL DENOMINADA “Mantenimiento a los equipos de los laboratorios de Electrónica de las Unidades Tecnológicas de Santander”**

Modalidad: Práctica Empresarial

**UNIDADES TECNOLÓGICAS DE SANTANDER  
FACULTAD DE CIENCIAS NATURALES E INGENIERÍAS  
TECNOLOGÍA EN IMPLEMENTACIÓN DE SISTEMAS ELECTRÓNICOS  
INDUSTRIALES BUCARAMANGA 12-06-2026**

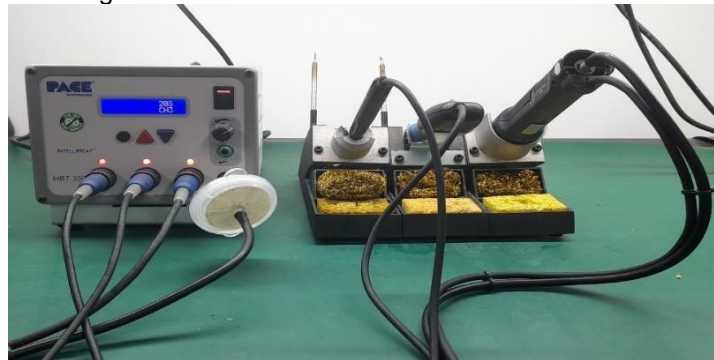
Figura 15. Estación de soldadura PACE MBT305

Estación en la cual nos permite soldar y desoldar distintos componentes en los circuitos impresos de manera segura, sin causar un daño en las pistas de la tarjeta, debido a que proporciona un control de regulación de temperatura, cuenta también con diversas puntas con el fin de intercambiar o usar la punta adecuada dependiendo de la necesidad de cada situación. (PACE)

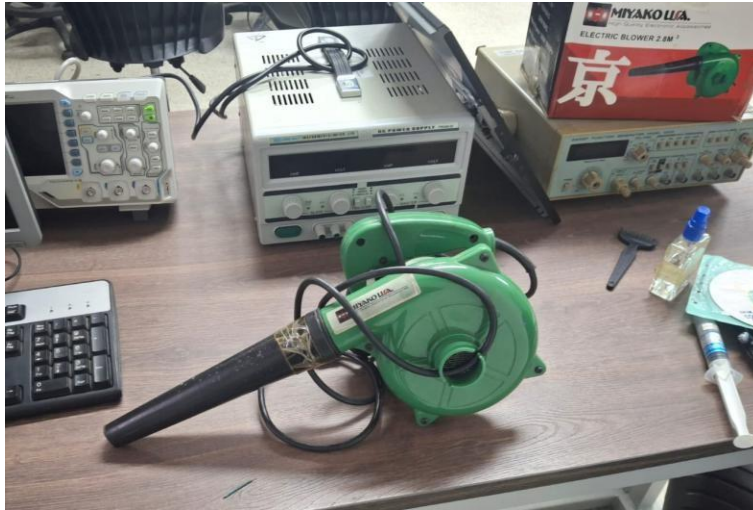
Figura 22. Sopladora ELECTRIC BLOWER 50B510

Sopladora ELECTRIC BLOWER modelo 50B510, trabaja con un voltaje de 110V/60HZ, potencia nominal de 380watts, volumen de aire 2.3m<sup>3</sup>, usada básicamente para limpiar el polvo de los instrumentos que se van a reparar, y también para lograr que se seque bien los residuos de alcohol isopropílico.

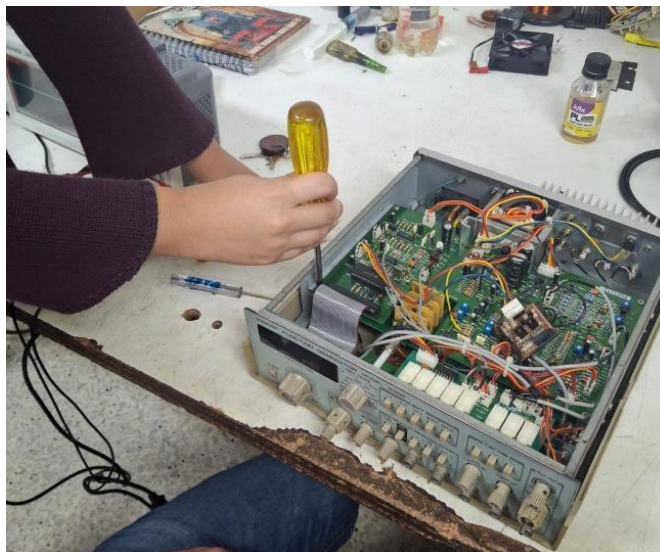
Figura 26. Practicante calibrando un generador de señales

La calibración electrónica consiste en verificar y ajustar el rendimiento de equipos que trabajan con señales electrónicas complejas, como osciloscopios, analizadores de espectro o generadores de señal. Está estrechamente relacionada con la calibración eléctrica (centrada en magnitudes básicas como voltaje, corriente y resistencia), pero va más allá: incluye parámetros dinámicos y avanzados propios de dispositivos modernos de alta frecuencia y precisión. (Tektronix, 2023)

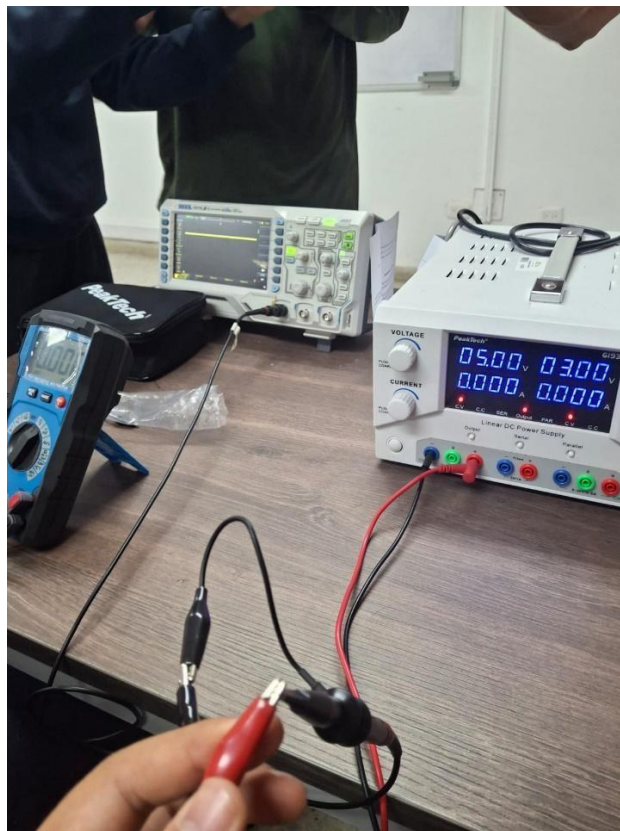
Figura 27. Practicante registrando fuente DC con el osciloscopio

Tras medir el voltaje mínimo y máximo de referencia manejado en la tabla de seis fuentes del modelo PEAKTECH 6193, se pudo establecer que las fuentes visualizan correctamente el voltaje que llegan a dar, teniendo diferencias mínimas comparándolas con el multímetro más preciso a nuestra disposición, además haciendo uso del osciloscopio se permitió ver que la señal de las ondas se lograba emitir sin ruidos. Por la información proveniente de los profesores, se podía teorizar que las inquietudes iniciales se daban porque el switch no estaba en 115 o que se medía la fuente en su modo CC. Dejando por resuelto el inconveniente de las nuevas fuentes de los laboratorios de electrónica.

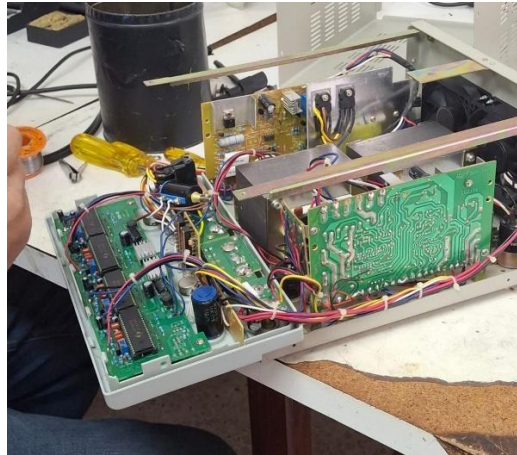
Figura 28. Fuente LW siendo abierta para registrar problemas en su interior

- En el Informe de intervención técnica – Primer fuente de alimentación regulable durante el proceso de mantenimiento y verificación de equipos electrónicos, se llevó a cabo la intervención de una fuente de alimentación regulable de referencia LWTPR3005-2D proveniente del banco 5 laboratorio 2, con capacidad de salida de hasta 30V. El equipo presentaba una falla funcional asociada al control de ajuste de voltaje, específicamente en el potenciómetro encargado de regular la salida. En la etapa inicial de diagnóstico, se identificó que el potenciómetro no generaba variación en el voltaje de salida, lo cual indicaba un posible problema en el componente o en su conexión con la placa. Posteriormente, se procedió a la apertura del equipo para realizar una inspección visual detallada de la tarjeta electrónica.

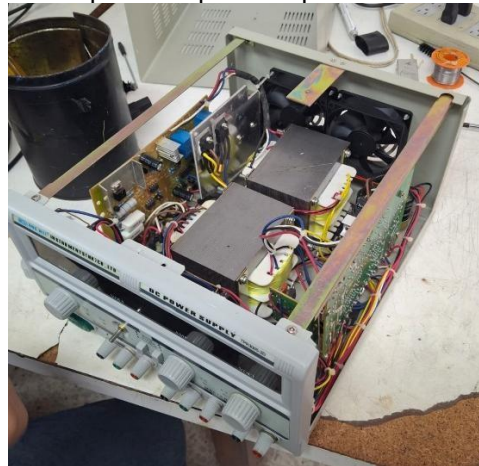
Figura 29. Fuente LW puesta a pruebas para validar el arreglo realizado

Durante esta revisión, se detectó que el potenciómetro (10kohm) no presentaba daño interno; sin embargo, una de sus terminales tenía la soldadura deteriorada, lo que ocasionaba una interrupción en el contacto eléctrico con la placa. Como acción correctiva, se realizó el proceso de resoldado del terminal afectado, asegurando una correcta adherencia y continuidad eléctrica. Una vez restablecida la conexión, se procedió a realizar pruebas funcionales del equipo, verificando que el potenciómetro respondiera adecuadamente al ajuste de voltaje.

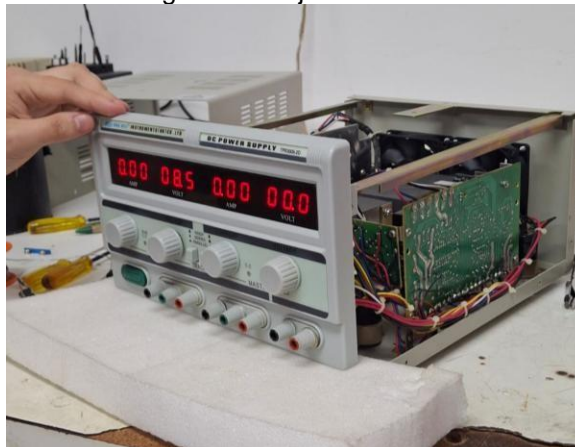
Figura 30. Fuente LW entregando voltaje correctamente tras el mantenimiento

En la siguiente fase, se localizaron los potenciómetros internos de calibración, los cuales fueron ajustados cuidadosamente con el fin de lograr una salida precisa entre el valor de voltaje mostrado en el panel de la fuente y la medición obtenida mediante un multímetro externo. Este proceso se llevó a cabo de

Finalmente, se verificó el correcto funcionamiento general de la fuente, confirmando que el voltaje de salida coincidía con los valores indicados en el instrumento de medición, y que el sistema de regulación operaba de manera estable y confiable. Con esto, se concluye que la falla fue resuelta satisfactoriamente, quedando el equipo en condiciones óptimas de operación.

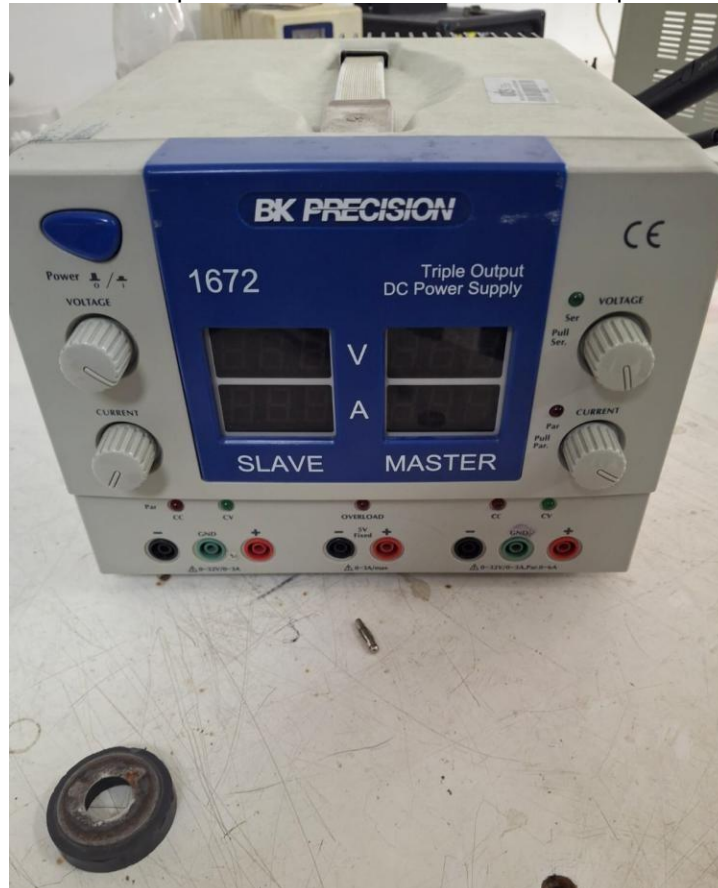
Figura 31. Fuente BK con la punta de un caimán removida de sus puertos usando un imán

- La segunda fuente intervenida correspondía a una fuente de alimentación regulable de 30 V del Banco 9 del Laboratorio 1. El inconveniente presentado era relativamente sencillo, En el conector de salida de voltaje, donde se acoplan las puntas tipo caimán para la conexión a circuitos, uno de los terminales se encontraba obstruido. Al realizar la inspección, se identificó que la obstrucción era causada por un fragmento metálico, correspondiente a la punta de un conector que se había roto y quedado alojado en el interior del terminal. Debido a esta falla, la fuente no podía ser utilizada correctamente, lo que había provocado que permaneciera fuera de servicio durante un tiempo considerable.

anterior intervención. Una vez retirada la obstrucción, el canal recuperó su funcionalidad normal, demostrando que se trataba de una falla menor con una solución simple pero efectiva.

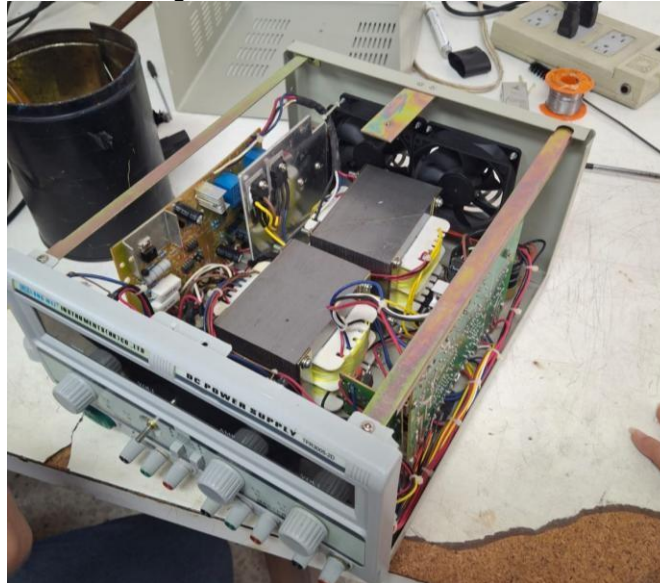
Figura 32. Interior de Fuente LW

- En la tercera fuente de alimentación intervenida del banco 9 laboratorio 2, se identificó una anomalía asociada al sistema de control de voltaje, específicamente en el mecanismo de ajuste del potenciómetro. Durante la operación, se evidenció que, al manipular la perilla de regulación, el comportamiento no era el esperado, presentando un giro continuo sin límite mecánico definido, lo cual impedía establecer un valor de salida estable.

regulación. En esta primera revisión no se identificaron signos evidentes de daño, como componentes quemados, pistas interrumpidas o soldaduras defectuosas. Dado que la falla estaba directamente relacionada con el control de voltaje, se enfocó el análisis en los componentes cercanos al sistema de ajuste.

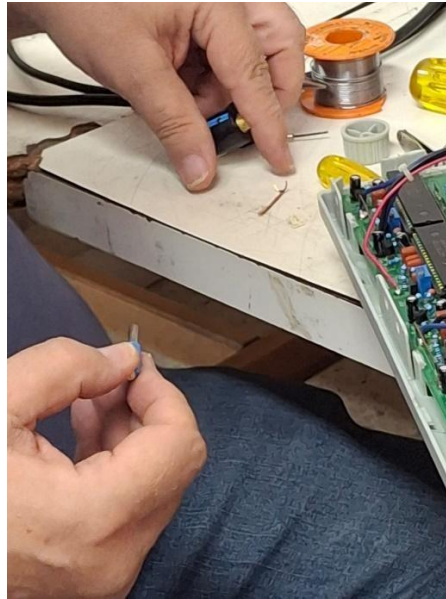
Figura 33. Comprobando el estado defectuoso del potenciómetro

A través de mediciones progresivas, se logró aislar el elemento defectuoso, determinándose que el potenciómetro encargado de regular el voltaje de salida no presentaba un comportamiento adecuado. Al realizar pruebas con el multímetro, se evidenció que no entregaba valores coherentes con su rango de operación. Adicionalmente, se observó que, al tratarse de un potenciómetro de tipo lineal, este no contaba con un tope mecánico funcional, girando de manera indefinida, lo que confirmaba su deterioro interno.

Con base en este diagnóstico, se tomó la decisión de retirar el componente para una verificación más exhaustiva. Una vez desmontado, se confirmó el daño del potenciómetro, por lo que se procedió a su reemplazo por uno de características equivalentes. El nuevo componente fue instalado mediante un proceso de soldadura adecuado, asegurando una correcta fijación y continuidad eléctrica.

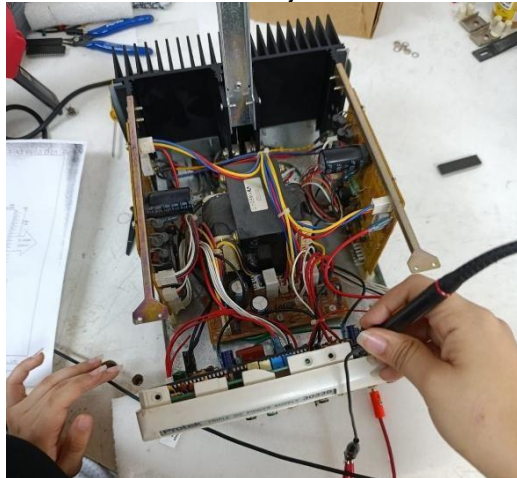
Figura 35. Revisión de la tarjeta interfaz de la fuente

- En la cuarta fuente de alimentación intervenida proveniente del banco 8 laboratorio 4 se identificaron múltiples fallos en su funcionamiento general. Inicialmente, se observó que el incremento de voltaje al ser ajustado mediante el control correspondiente se realizaba de manera lenta, sin alcanzar el valor máximo esperado, evidenciando además una des calibración en el sistema de regulación. Como primera medida, se procedió a la apertura controlada del equipo, garantizando las condiciones de seguridad necesarias, con el fin de realizar una inspección interna detallada. Durante la revisión, se analizaron los componentes asociados al circuito de control de la rampa de voltaje, el cual cumple una función similar a un sistema de conteo o progresión en el incremento de la salida.

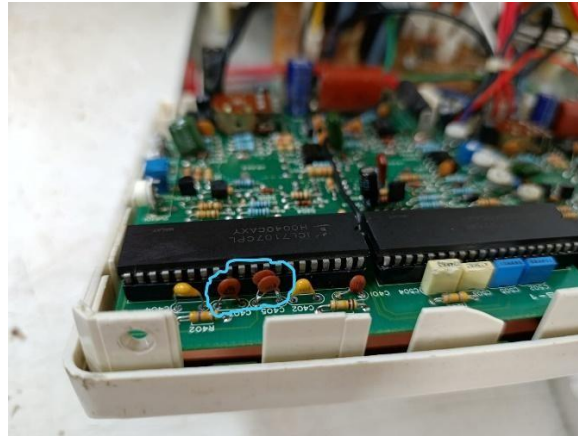
Figura 36. Condensadores reemplazados del display de la fuente

Previo a este análisis, se realizaron verificaciones generales en otros bloques funcionales sin encontrar anomalías evidentes. Sin embargo, al enfocar la inspección en los condensadores involucrados en la etapa de control, se detectó que estos presentaban valores de capacitancia significativamente inferiores a los especificados por el fabricante, lo cual afectaba directamente la estabilidad y respuesta del sistema. Debido a esta condición, se procedió a la sustitución de los condensadores en ambos canales de la fuente, dado que el fallo se presentaba de manera simultánea en los dos. Posteriormente a este reemplazo, se evidenció una mejora parcial en el comportamiento del equipo; no obstante, la falla no fue completamente corregida.

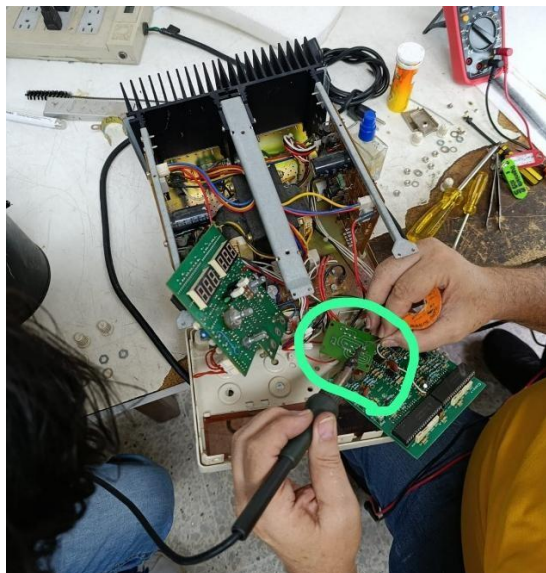
Figura 38. Desoldando interruptor defectuoso

Continuando con el proceso de diagnóstico, se identificó una anomalía en el interruptor encargado de habilitar la salida de voltaje. Este componente presentaba un funcionamiento irregular, afectando la correcta entrega de la señal de activación. Se procedió entonces a desmontar el interruptor para su verificación, confirmando su estado defectuoso. En consecuencia, se realizó el reemplazo del interruptor por un componente de iguales características técnicas. Una vez efectuada esta intervención, se llevaron a cabo las pruebas de funcionamiento y los ajustes de calibración correspondientes, verificando que la fuente recuperara un comportamiento estable, alcanzando los niveles de voltaje esperados y respondiendo adecuadamente a los controles de ajuste.

Finalmente, tras la implementación de todas las acciones correctivas descritas, el equipo quedó operando dentro de los parámetros normales de funcionamiento.

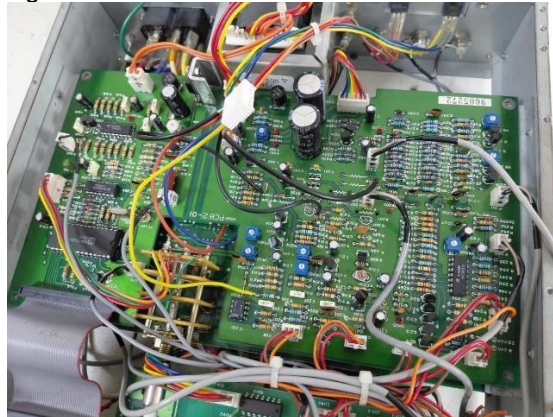
Figura 39. Interior del Generador PROTEK G305

etapa de potencia con el fin de identificar el origen de la falla. Durante la inspección se detectaron problemas de falsas conexiones en los cables del conector Molex de la tarjeta, teniendo en cuenta que este generador contaba con la etapa de potencia externa a la placa PCB principal.

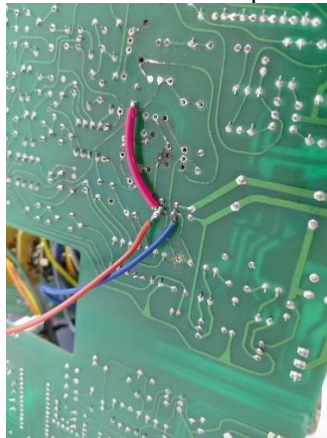
Figura 40. cables de conexión de potencia resoldados

Se evidenció que dos de los cables asociados al conector presentaban soldaduras defectuosas, las cuales generaban múltiples cortocircuitos intermitentes dentro de la tarjeta. Estas conexiones defectuosas producían continuidad no deseada entre la etapa previa y la etapa de potencia, afectando la estabilidad y el funcionamiento general del circuito. Adicionalmente, se observó que varias resistencias no presentaban los valores de resistividad adecuados, comprometiendo aún más el correcto desempeño de la etapa amplificadora.

Como parte del proceso correctivo, fue necesario reemplazar los cables defectuosos y reintegrar los componentes asociados a la etapa de potencia, incluyendo los transistores BD135 y BD136, las resistencias de acoplamiento y los transistores identificados en el plano como Q206 y Q207. Debido a la complejidad y delicadeza de las conexiones del conector Molex, durante el proceso de pruebas y ajustes se produjo el daño de algunas resistencias, lo que obligó a realizar nuevas sustituciones y verificaciones.

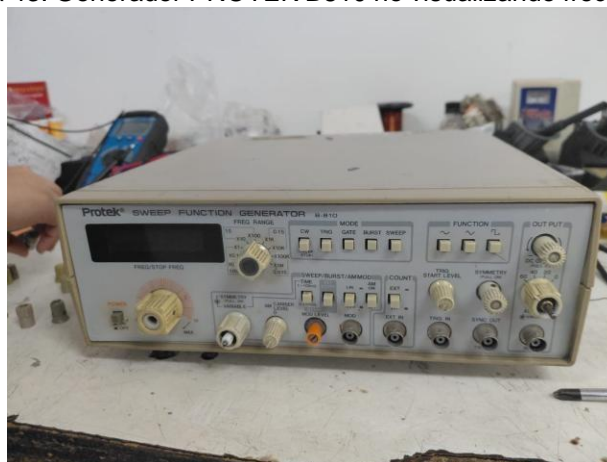
Figura 43. Generador PROTEK B810 no visualizando frecuencias

- El segundo generador proveniente del banco 6 del laboratorio 3 presentaba como falla principal la ausencia total de visualización en el display. Para diagnosticar el problema, se realizaron mediciones mediante el osciloscopio, evidenciando que el equipo no estaba generando señal de salida.

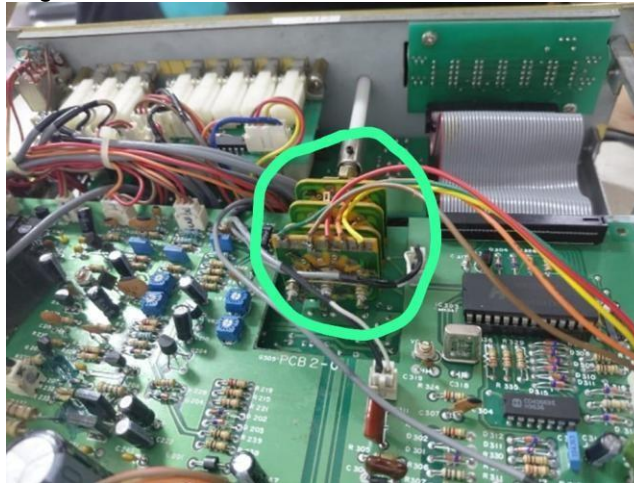
Figura 44. Potenciómetro resoldados sus conexiones

Durante la inspección también se identificaron daños físicos en los potenciómetros correspondientes al control de escala de señal y amplitud. En el caso del potenciómetro de amplitud, el inconveniente fue solucionado mediante un ajuste mecánico y una correcta fijación del componente. Por otro lado, el potenciómetro de escala requería la reconexión y soldadura adecuada de un cable de tierra que se encontraba desprendido, además de una limpieza general de la zona afectada.

Una vez realizadas estas correcciones, se restableció la generación de señal y se eliminó el ruido presente en la salida, logrando un funcionamiento estable del equipo.

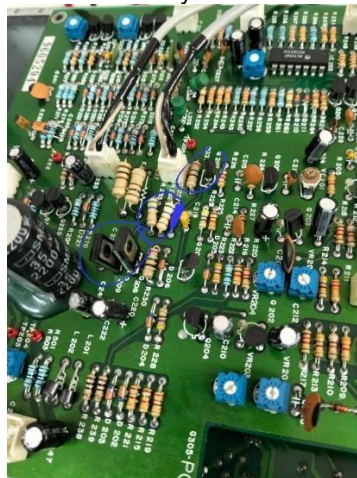
Figura 47. Transistores y resistencias cambiadas

En las pruebas posteriores se produjo el daño de algunos transistores y resistencias, lo que permitió identificar que las pistas de la etapa de potencia estaban levantadas y que las soldaduras de la parte posterior de la placa se encontraban deterioradas, generando falsos contactos y cortocircuitos intermitentes. Como solución, se reemplazaron los componentes afectados de la etapa de potencia y se optimizaron tanto las soldaduras como las pistas dañadas para garantizar una conexión más estable y segura.

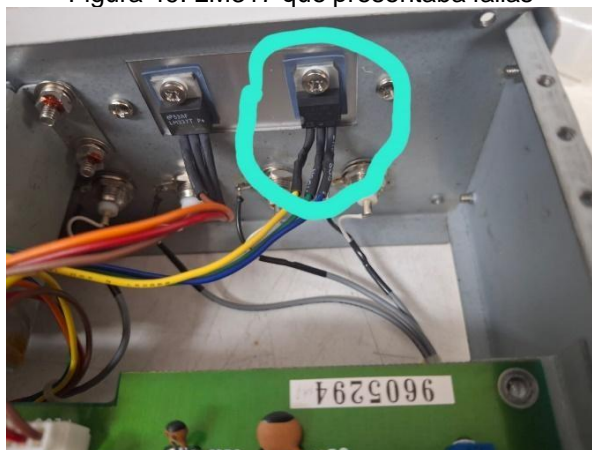
Figura 49. LM317 que presentaba fallas

Finalmente, durante el proceso se presentó una falla en el LM317 utilizado como reemplazo del KA317 de la rama positiva, evidenciando ausencia de regulación en la fuente. Tras realizar el cambio correspondiente, se logró reducir considerablemente el ruido de la señal y corregir la deformación de la onda senoidal, permitiendo un funcionamiento mucho más estable y eficiente del generador en la mayoría de los rangos de frecuencia.

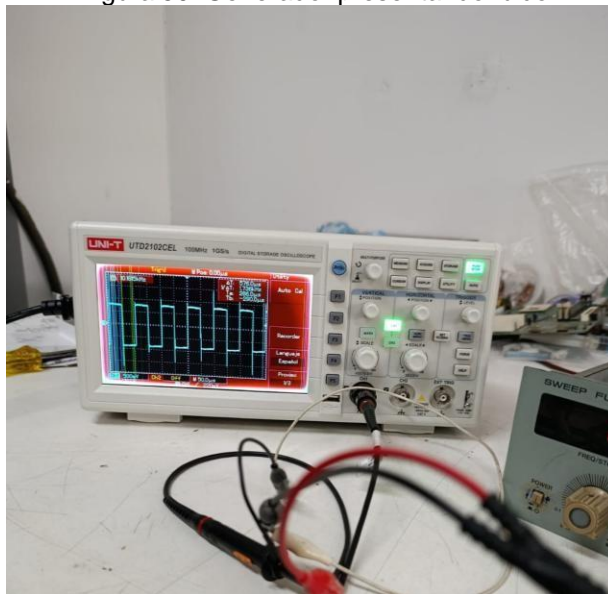
Figura 50. Generador presentando ruido

- Durante las pruebas iniciales se observó que el generador presentaba una señal con un nivel considerable de ruido. Tras la inspección de la placa asociada al display, se identificaron varias pistas con soldaduras deficientes y algunas zonas

Para determinar el origen de la falla, se comprobaron los pines principales del circuito integrado y se realizaron pruebas utilizando la frecuencia externa de otro generador funcional, descartando así daños en el contador o en el sistema de lectura. La inspección detallada permitió identificar que el capacitor de cristal C318, junto con una resistencia y un potenciómetro asociados, presentaban problemas de contacto con la placa debido a una mala adherencia mecánica. Adicionalmente, se encontró que uno de los cables con termo encogible, correspondiente a una conexión crítica del display, se había desprendido.

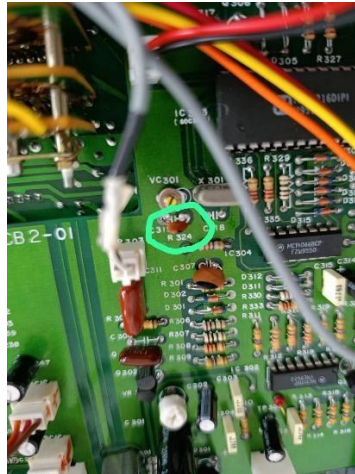
Figura 51. Condensador reemplazado

Tras corregir estas conexiones, se eliminó gran parte del ruido presente en la señal, quedando únicamente algunos picos aislados en la onda cuadrada. Finalmente, mediante mediciones adicionales se determinó que un capacitor cerámico conectado a la red del cristal presentaba valores anormales, por lo que fue reemplazado.

Este cambio resultó fundamental para restablecer completamente el funcionamiento del display, eliminando la intermitencia y permitiendo una visualización estable de la frecuencia. Como medida de mantenimiento preventivo, se reforzaron varias pistas mediante soldadura, se realizó una limpieza adicional del circuito integrado y se verificaron nuevamente las señales de operación para confirmar el correcto funcionamiento del sistema.

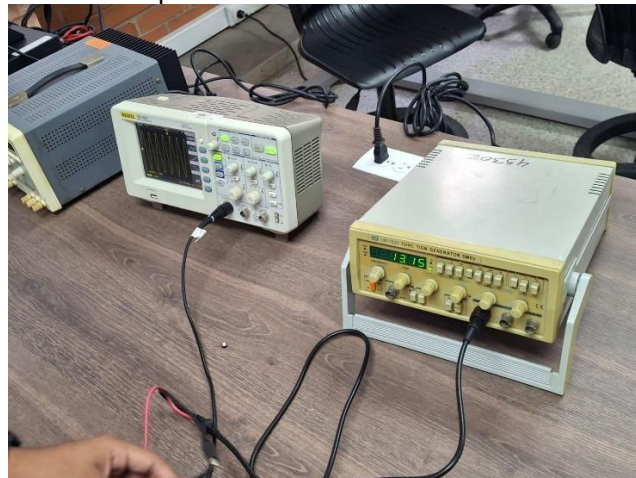
Figura 53. Osciloscopio RIGOL DS10252E funcionando correctamente

Con ese cambio realizado se permitió ver que el osciloscopio encendía en completa normalidad y se hizo prueba para ver si podría visualizar las señales y también cumplió con esta función. Es así que se determina que el fallo solo estaba presente en el cable de alimentación y se devolvió al laboratorio con un nuevo cable.

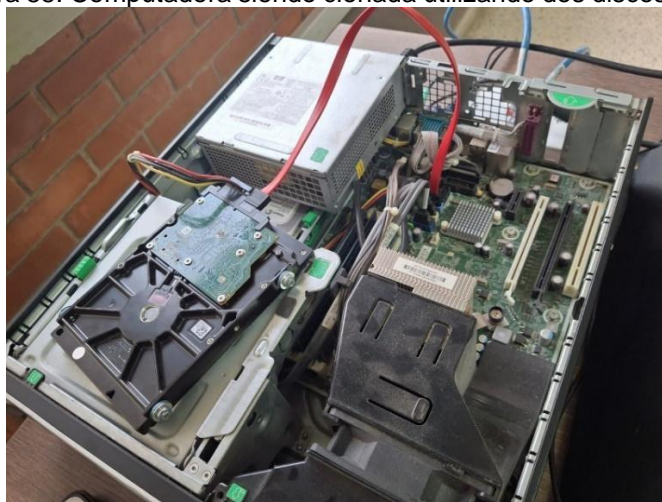
Figura 55. Computadora siendo clonada utilizando dos discos duros

acceder al usuario de Windows usando la contraseña conocida en los laboratorios, impidiendo que los estudiantes accedan al software para sus clases correctamente. Se reportó este problema y con el profesor Pedro Pablo elaboramos un método eficiente para devolverle el uso a estos ordenadores, Decidimos tomar la idea de clonar la información de un equipo que funcionaba correctamente y sobrescribirlo en las computadoras sin acceso, ya que de otra manera no podíamos modificar el PC para establecerle una nueva clave como se haría normalmente. Aunque tomo tiempo poder tener acceso desde el BIOS, logramos encontrar un método que permitió a los practicantes clonar exitosamente estos dispositivos.

Para la realización de la clonación de información, uno de los requisitos era de que se tenía que insertar dentro de los computadores un CD-ROM que contenía el software NORTON GHOST, que entre sus funciones posee el de clonar todos los datos de un disco duro manteniendo sus particiones intactas.

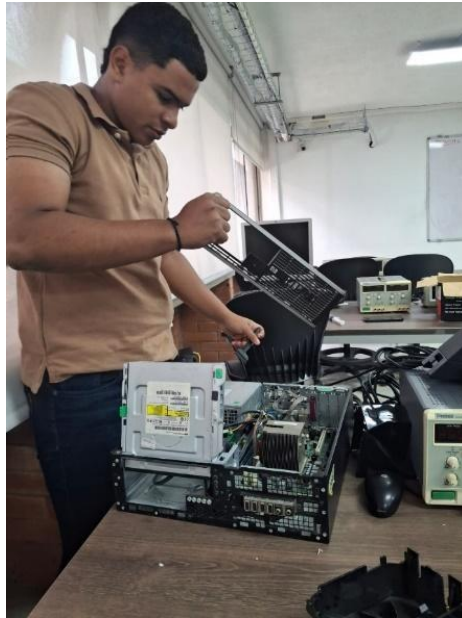
Figura 57. Practicante realizando mantenimiento en el ordenador

En el banco 3 se retiraron los sticks de memoria RAM y se limpiaron sus pines de conexión usando un borrador de nata y una brocha, luego con una sopladora de aire, se encargó de remover todo el polvo acumulado que podría afectar las conexiones; se desconectó todos los componentes y se reconectaron uno por uno para asegurar que ninguno de ellos esté causando corto en la placa madre.

El sistema informático seguía presentando fallos de arranque, entonces se sospechó que podría ser un error generado por la fuente de poder, al reemplazarla con otra PSU se mantuvo los mismos resultados. Así que, como última medida, destornillamos el disipador de calor del procesador y comprobamos si este último presentaba fallos, realizando una correcta limpieza de sus almohadillas de conexión usando el mismo método manejado en la memoria RAM, y haciendo cambio de su pasta térmica.

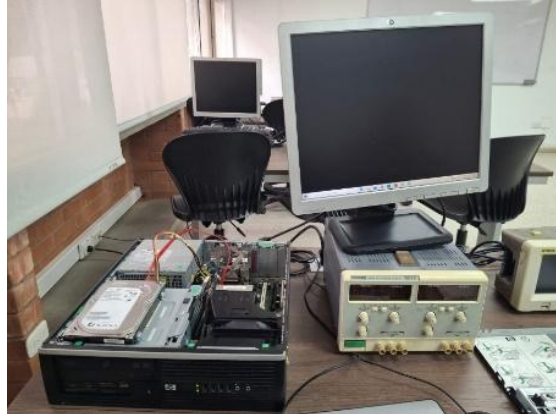
Figura 59. Computador del banco 3 ejecutando Windows

Con estas intervenciones en el procesador, logramos que encendiera otra vez el ordenador y su unidad de disco rígido, que se utilizó para hacer las clonaciones,

se devolvió en su lugar y se comprobó que los programas OrCAD y MATLAB funcionaran correctamente.

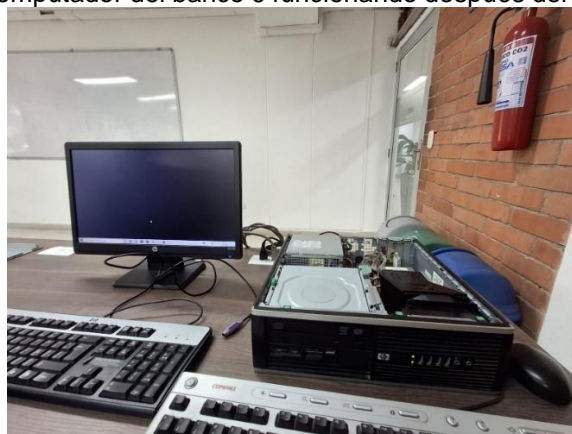
Figura 60. Computador del banco 9 funcionando después del mantenimiento

- En cuanto al banco 9, presentaba fallos al encender, y el ventilador del gabinete se ejecutaba en máxima capacidad, además de estar arrancando muy lento el sistema operativo, por ende, se realizó el mantenimiento general conformado por, limpieza de memoria RAM, cambio de pasta térmica en el CPU, remover polvo y suciedad. Con estos cambios realizados, adicionalmente de asegurarnos que los componentes del computador estén bien conectados, se procedió a organizar el interior del gabinete y encender el computador, consiguiendo que funcionara correctamente.

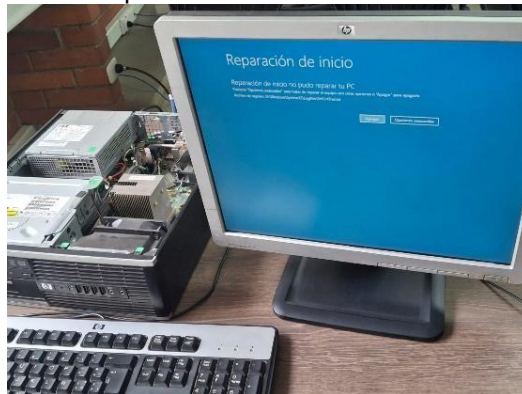
Figura 61. Computador del banco 5 fallando en arrancar

realización de un mantenimiento necesario, puesto a que este ordenador empezó a mostrar mensajes de error o “pantallazo azul”, causados por problemas en la lectura de su disco rígido o por un sistema operativo corrompido por causas externas.

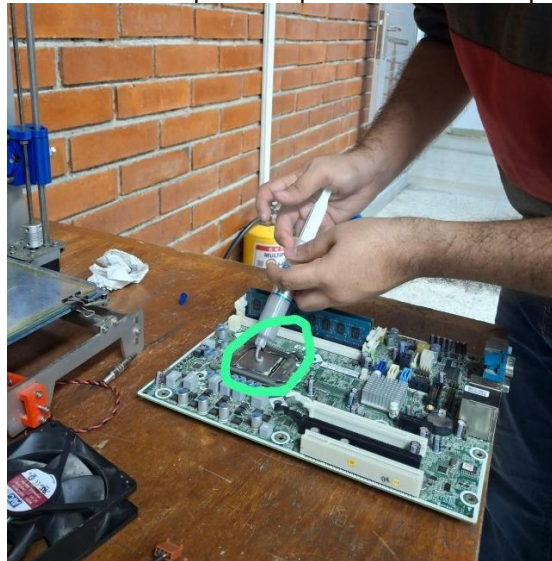
Figura 63. Practicante aplicando pasta térmica en el procesador

- Para el Laboratorio de electrónica 4, solo hubo un ordenador que presentaba fallos, el del banco 7, más específicamente, no estaba arrancando, no parecía tener daños externos o errores notorios, con lo que se procedió a su mantenimiento general realizando los mismos pasos que en los anteriores computadores.

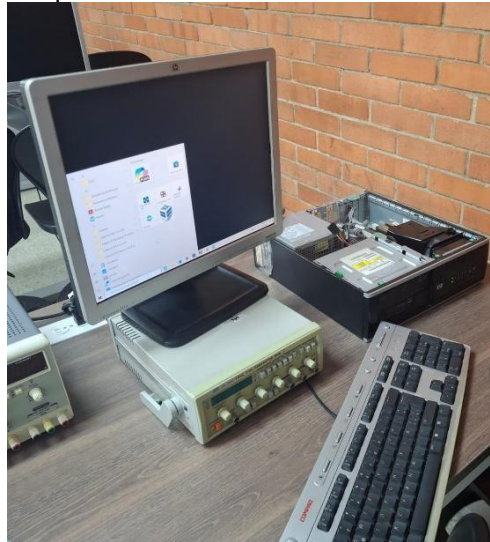
Figura 64. Computadora del banco 7 funcionando correctamente

Y tras la intervención por parte de los practicantes, el sistema operativo arranco correctamente y permitió entrar a Windows sin complicaciones, siendo

considerado el arreglo de computadora de menor dificultad entre los realizados en cada laboratorio.

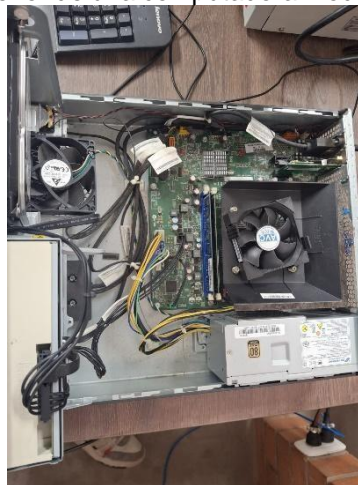
Figura 65. Interior de una computadora modelo Thinkcentre

- Tras los mantenimientos realizados en los cuatro laboratorios de electrónica, retomamos el laboratorio 1 para revisar el primer banco, puesto a que su ordenador asignado no tenía parámetros de seguridad de usuario Windows, y le faltaba software de estudio requerido para clases en ese espacio, como lo serían OrCAD y MATLAB.

Debido a eso se procedió a realizar clonación usando otro sistema y como sucedió con el computador del laboratorio 3, este PC era un modelo Thinkcentre, un sistema con componentes más modernos, la metodología de clonación requería de hacer ajustes en el BIOS que limitaban los bloqueos del sistema y acceder a la clonación usando el programa ACRONIS TRUE IMAGE 2014.

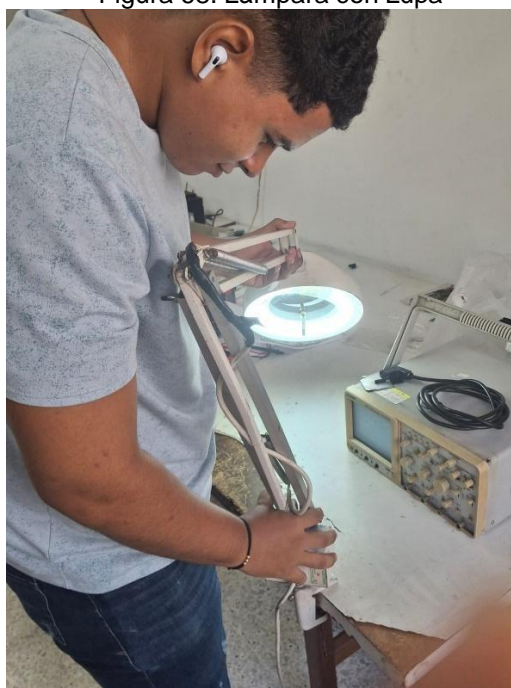
Figura 68. Lámpara con Lupa

En el espacio de mantenimiento se tuvo a la mano una lámpara con lupa que permitía amplificar con detalle e iluminar, la revisión de tarjetas y placas, para poder distinguir anomalías o problemas en ellas, esta herramienta esencial en el labor de mantenimiento tenía ciertos inconvenientes en su extensión de brazo y altura a la que se podía posicionar la lupa, es así que los practicantes acomodaron correctamente sobre la mesa de trabajo la lámpara y lubricaron las extensiones del brazo causando que ahora pudiera extenderse correctamente y mantenerse a las alturas recomendables para su uso.

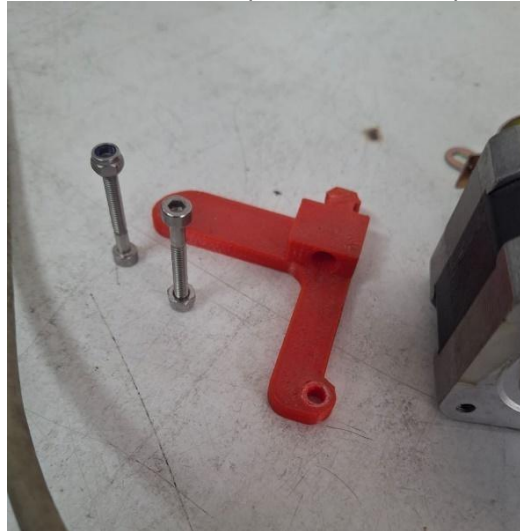
Figura 70. Proteínas reemplazadas en la impresora pt 2

La impresora 3D PRUSA TAIRONA lleva tiempo inactiva, generado por múltiples fallos tanto en sus Componentes que resultaron en daños que requerían piezas nuevas, como una revisión a la tarjeta Shield Ramps 1.4 que presentaba señales de deterioro.

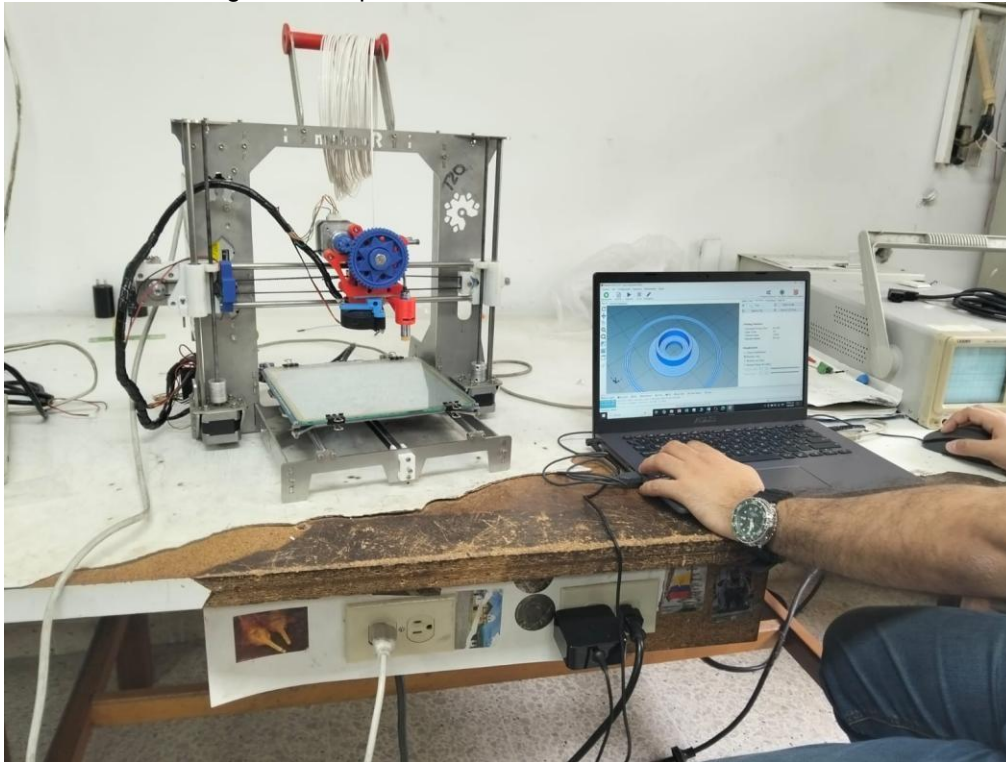
Figura 75. Impresora 3D funcionando correctamente

Para finalizar con el mantenimiento de la impresora 3D, se hizo uso del software REPETIER HOST, que conecta la impresora con un sistema operativo, permitiendo al usuario introducir archivos de impresión (.STL), que recibe la PRUSA TAIRONA e inicia la recreación del archivo en un formato físico.
