Practica empresarial para la Intervención Correctiva mediante Obras de Protección y  
Canalización en el Municipio de Girón, Santander.

Modalidad: Práctica Empresarial

**Informe de práctica para optar al título de  
Tecnólogo en Levantamientos Topográficos**

TOPOGRAFÍA Y CONSTRUCCIONES MYD S.A.S.  
Ing. Maira Alejandra Triana Cardenas

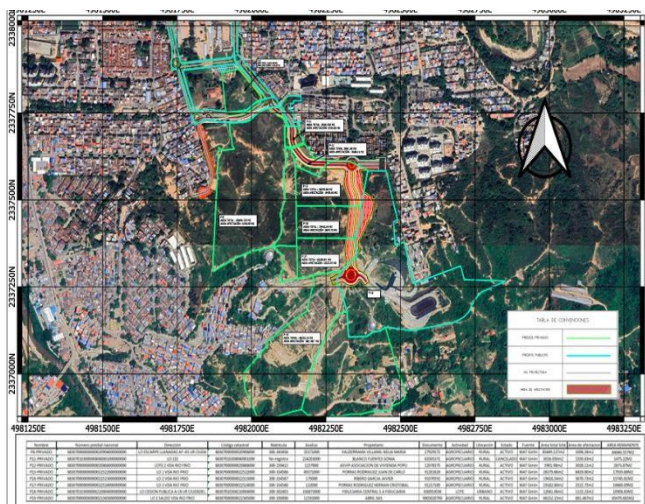
Figura 7 Entrega Proyecto 1

Como resultado del levantamiento topográfico en el barrio Los Cámbulos, se obtuvo información detallada de vías, viviendas, andenes y redes de infraestructura. Los datos fueron procesados en Civil 3D, depurados y exportados en formato DXF para su incorporación en QGIS, permitiendo la elaboración de planos georreferenciados del sector.

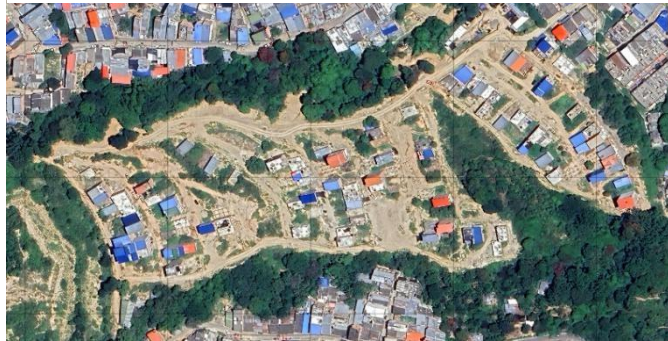
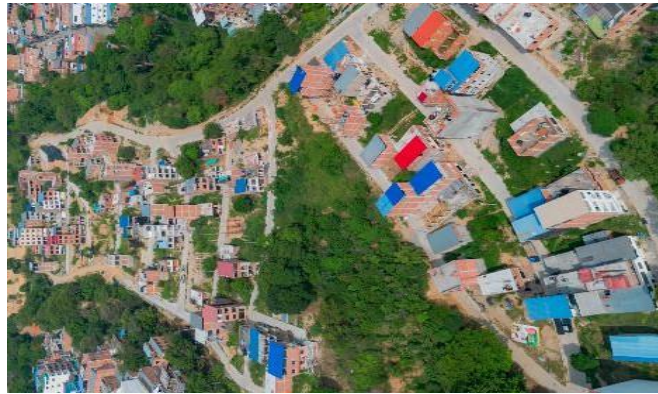
figura 9 Entrega Proyecto 3

Como resultado de las actividades topográficas realizadas en el barrio Asovisolán, municipio de Girón, se apoyó la construcción y pavimentación de 11 calles mediante labores de replanteo, control de niveles y verificación de cotas. Estas actividades permitieron garantizar la correcta ejecución de las obras viales de acuerdo con las especificaciones técnicas y geométricas establecidas en el proyecto.
