Influencia de las características del relieve en la ocurrencia de avenidas torrenciales y procesos de remoción en masa, en la zona de la quebrada la baja, municipio de California - Santander, 2026.

Proyecto de investigación

**UNIDADES TECNOLÓGICAS DE SANTANDER**  
**Ciencias Naturales e Ingenierías**  
**Ingeniería en Topografía**  
**Bucaramanga, septiembre 11 de 2026**

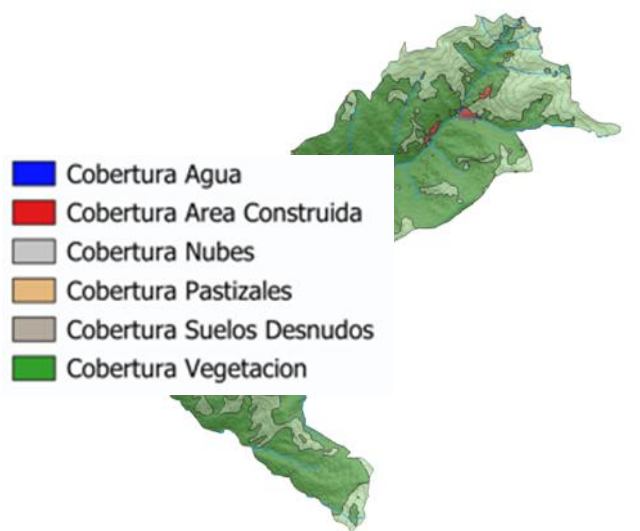
*Figura 13. Visualización de Mapa de Coberturas (2024) Municipio de California*

La Visualización de cobertura se generó a partir de la interpretación de imágenes satelitales, identificando los diferentes usos y coberturas presentes en el territorio, para luego clasificarlos en categorías (vegetación, área construida, pastizales, nubes, drenajes, curvas de nivel).

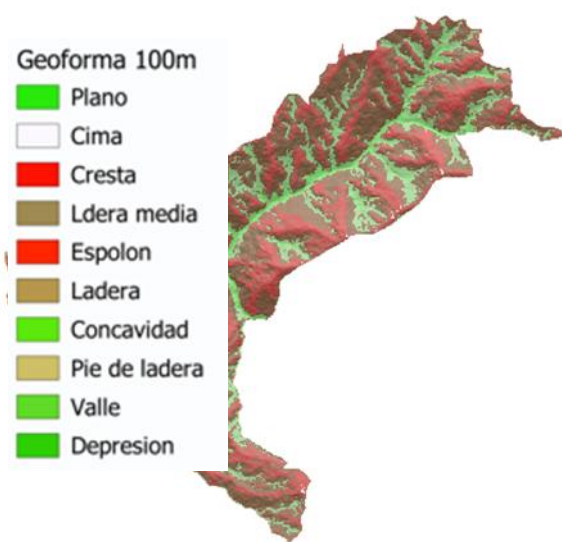
*Figura 14. Visualización de Geoformas del Municipio de California*

La visualización se elaboró con el fin de identificar y clasificar las unidades del relieve según su origen, forma y proceso morfogenético a partir del análisis del DEM.

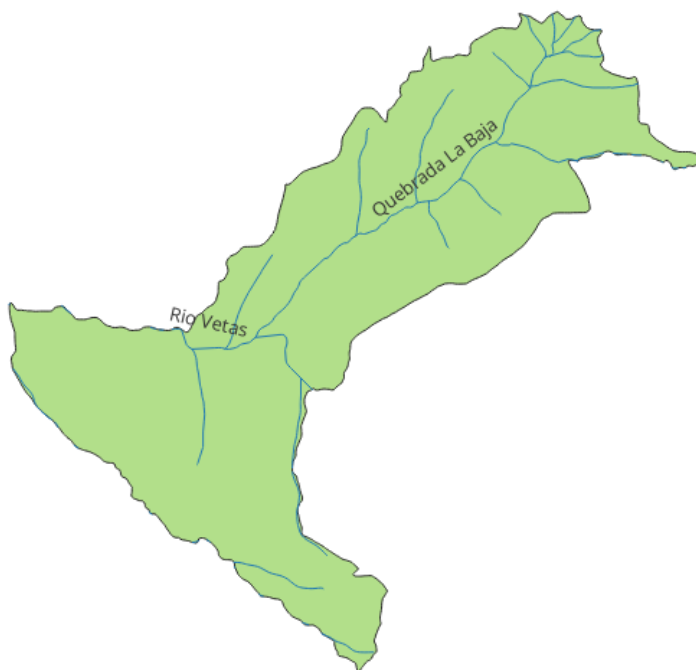
*Figura 17. Visualización de drenajes del municipio de California*

En el municipio de California, Santander, la red de drenaje está conformada principalmente por la quebrada La Baja y diferentes corrientes que hacen parte de la microcuenca del río Vetás. La quebrada La Baja se origina por la confluencia de las quebradas Páez y Angosturas, en el sector del páramo de Santurbán, y posteriormente recorre el territorio de California hasta desembocar en el río Vetás, aproximadamente dos kilómetros al noreste del área urbana del municipio. Dentro de la microcuenca también se encuentran otros afluentes como las quebradas El Salado, Móngora, La Plata, El Volcán, Chumbula, Agua de Páramo y Mataperros. (Alcaldía Municipal de California, 2019; Servicio Geológico Colombiano, 1978).

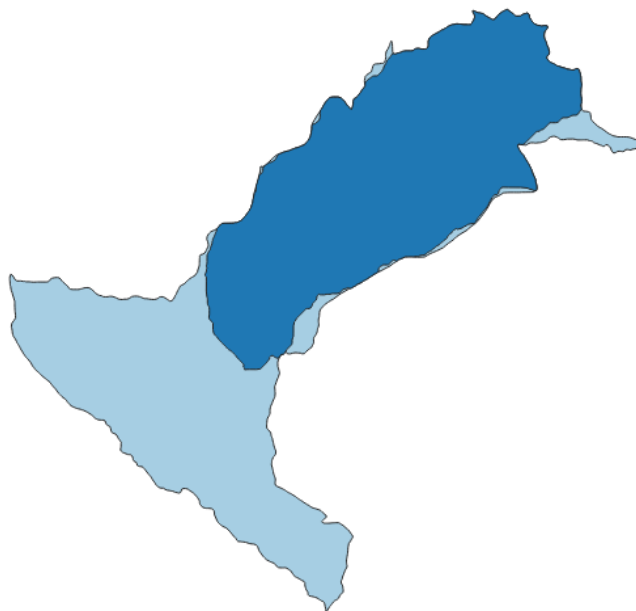
*Figura 19.* Visualización de la micro-cuenca del municipio de California

A partir de la red hídrica obtenida mediante el procesamiento del Modelo Digital de Elevación (MDE), se delimitó la micro-cuenca correspondiente al área de estudio del municipio de California, Santander. Posteriormente, se realizó el análisis hipsométrico de la cuenca mediante la relación entre la elevación del terreno y el área acumulada, con el propósito de representar gráficamente la distribución de las superficies a diferentes altitudes.
