Formulación de los planes escolares de gestión del riesgo para la sede B y sede  
Cuesta Boba del colegio luz de la esperanza del municipio de Tona, Santander, 2026.

Proyecto de investigación

**UNIDADES TECNOLÓGICAS DE SANTANDER**  
Facultad de Ciencias Naturales e Ingenierías  
Ingeniería en Topografía  
Bucaramanga 15/09/2026

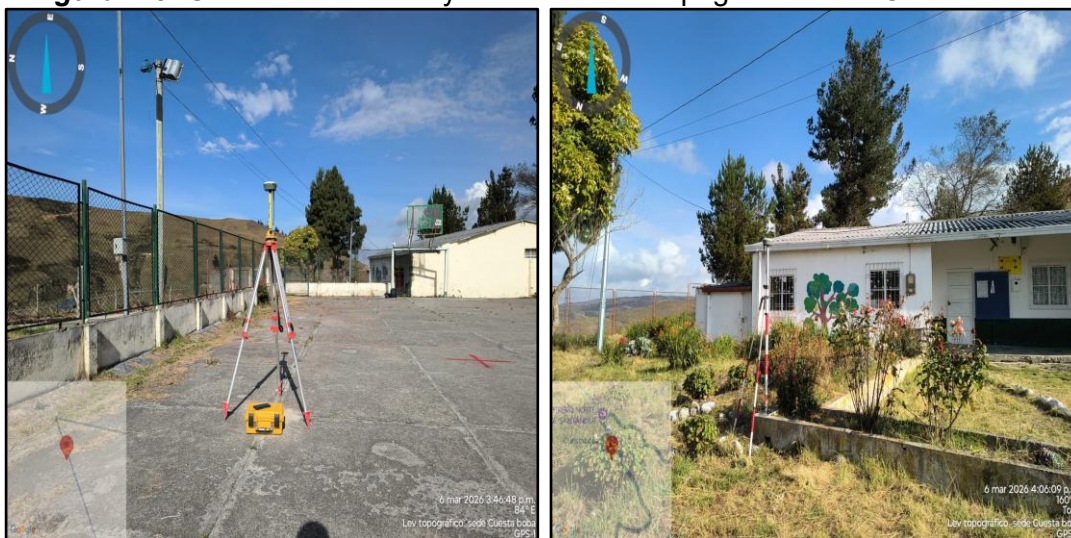
**Figura 7-8.** Georreferenciación y levantamiento topográfico sede Cuesta Boba.

Posterior a la consolidación de la red de control local, se procedió con el levantamiento topográfico. Se navegaron los puntos materializados y, de manera simultánea, se tomaron puntos de referencia notables correspondientes a la infraestructura física existente de cada sede. A partir de esta red de apoyo, se ejecutó un levantamiento planimétrico de detalles mediante medición directa con cinta métrica. Toda la información espacial y geométrica capturada en campo se documentó sistemáticamente mediante carteras topográficas y planos preliminares a mano alzada. Estos registros constituyeron el insumo base fundamental para la posterior digitalización, estructuración y generación de los planos topográficos definitivos durante la fase de trabajo de oficina.

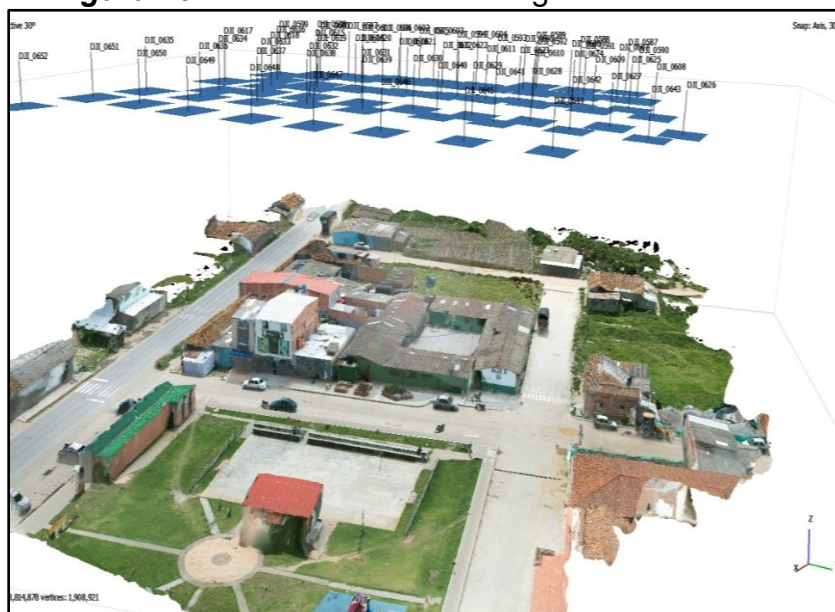
**Figura 13.** Procesamiento de fotogramétrica sede B.

Los productos fotogramétricos fueron generados bajo el sistema de referencia MAGNA-SIRGAS / Origen-Nacional, correspondiente al EPSG:9377, manteniendo coherencia espacial con los planos topográficos y facilitando la integración posterior de la información mediante herramientas cartográficas y geoespaciales.

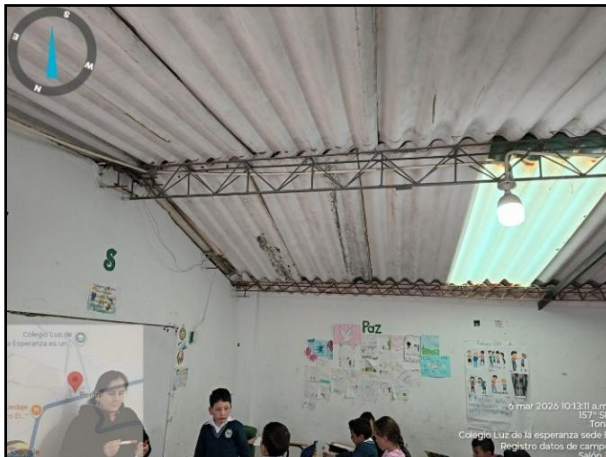
**Figura 27.** Continuidad estructural del techo en acero

La inspección realizada incorporó criterios de observación de las condiciones físicas y constructivas de las estructuras, considerando aspectos como la configuración y continuidad de los elementos estructurales, su estado de conservación, presencia de fisuras o deterioros, posibles discontinuidades y otras condiciones visibles que pudieran influir en el comportamiento de las edificaciones ante un evento sísmico. Los resultados de esta revisión se utilizaron como insumo para la identificación de condiciones de vulnerabilidad física y para la posterior valoración de los escenarios de riesgo de las sedes.

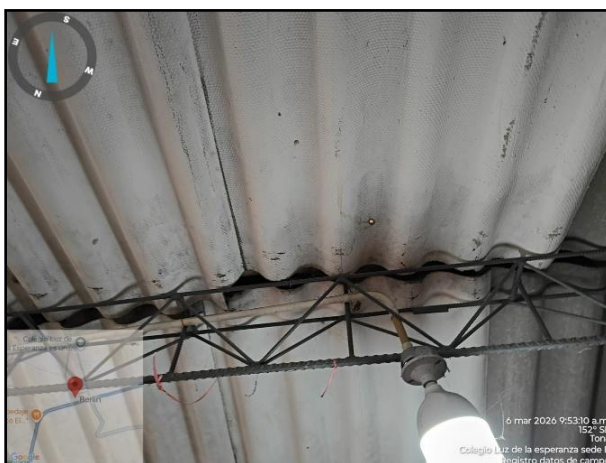
**Figura 29.** Riesgo de colapso del techo por falta de anclajes

- **Desprendimiento de Cubierta:** Se evidenciaron elementos de cubierta con fisuras y condiciones de anclaje que requieren atención, situación que puede afectar su estabilidad ante acciones externas. Este escenario adquiere mayor importancia al

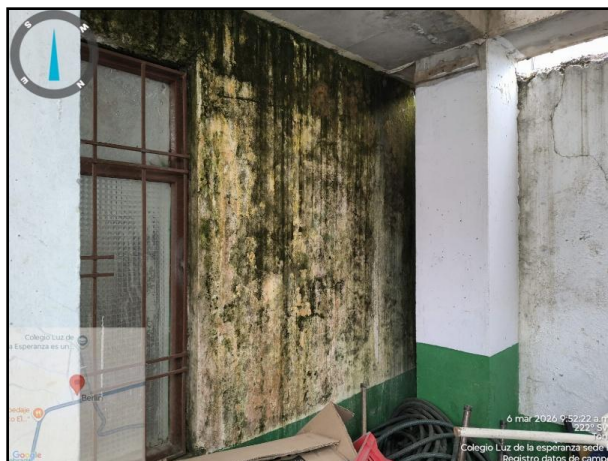
**Figura 31.** Presencia de humedad en paredes externas

- **Deterioro por humedad:** Se observaron manifestaciones de humedad y fisuras en paredes internas y externas, particularmente en sectores inferiores de los muros, compatibles con procesos de humedad ascendente y filtraciones. La información cartográfica y el reconocimiento en campo permiten interpretar que la presencia de humedad no debe analizarse únicamente como una afectación superficial, sino como una condición que puede contribuir al deterioro progresivo de los materiales constructivos.

La permanencia de humedad en los elementos de la edificación puede favorecer el deterioro de acabados y componentes constructivos y, adicionalmente, generar condiciones desfavorables para la salubridad de los espacios escolares. En consecuencia, este escenario se relaciona principalmente con la vulnerabilidad funcional y sanitaria de la sede.

Paralelamente, la inyección de barreras químicas hidrófugas e impermeabilización en los sobrecimientos erradicará la humedad ascendente.

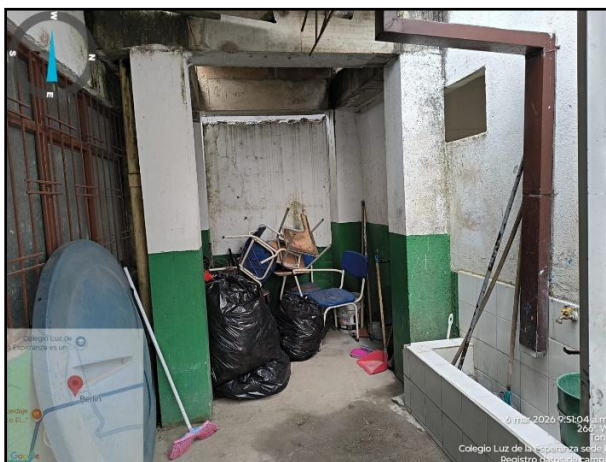
**Figura 33.** Acumulación de residuos solidos.

- **Proliferación de vectores:** Este escenario presenta una relación directa con las condiciones de funcionamiento y mantenimiento de la sede y, de manera indirecta, con las condiciones de humedad identificadas previamente. La combinación de

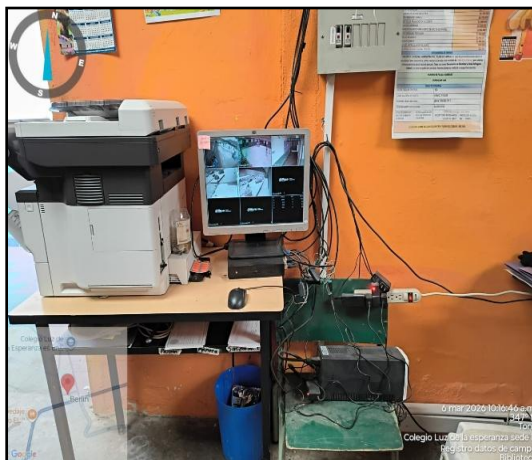
**Figura 34.** Cableado eléctrico expuesto en la biblioteca

- **Falla en el sistema eléctrico e incendio de interiores:** Durante la inspección se identificó una instalación eléctrica con condiciones que requieren atención, entre ellas la presencia de cableado expuesto y el uso de conectores múltiples en determinados puntos de la red. La condición adquiere particular relevancia en espacios como la biblioteca, donde existe presencia de material combustible asociado a libros, papel y cartón. La proximidad entre estos materiales y los elementos eléctricos puede

aumentar las consecuencias potenciales ante una falla, sobrecalentamiento o generación de chispas.

| Peligro | Vulnerabilidad | Elementos Expuestos | Probabilidad (1-5) | Impacto (1-5) | Riesgo (P×I) | Medidas de Gestión | Responsable |
|---|---|---|---|---|---|---|---|
| Falla Eléctrica e Incendio | Física y Humana (red precaria, cables expuestos, sobrecarga cerca de libros). | Estudiantes, docentes, infraestructura y equipos. | 3 | 5 | 15 | Adecuación de la red eléctrica bajo el RETIE, balanceo de cargas, instalación de extintores y ordenamiento. | Mantenimiento y Coordinador de seguridad |

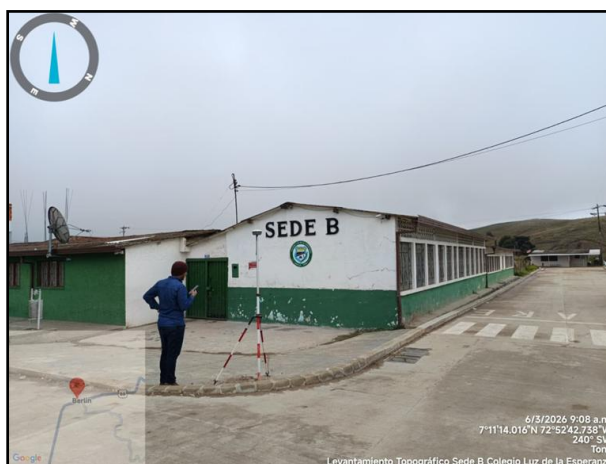
**Figura 35.** Diferencia de nivel entre la vía y el andén

- **Inundación por deficiencia en el sistema de drenaje y diferencia de niveles:** De acuerdo con el levantamiento topográfico realizado, el andén periférico de la institución presenta una cota inferior respecto a la calzada de la Calle 4.<sup>a</sup> y la Carrera 6.<sup>a</sup>, condición que favorece la concentración de escorrentía superficial hacia el entorno inmediato de la institución.

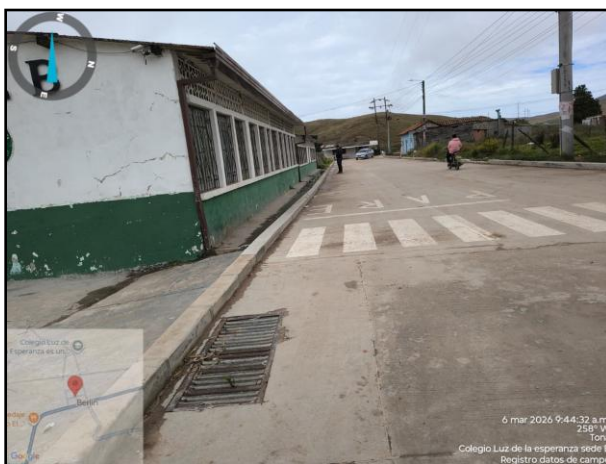
**Figura 38.** Falta de espacio público adecuado

- **Accidente de Tránsito por Ausencia de Espacio Público Seguro:** Durante la inspección de campo se identificó que el espacio destinado al desplazamiento de peatones presenta condiciones limitadas, debido a la presencia de un canal de aguas

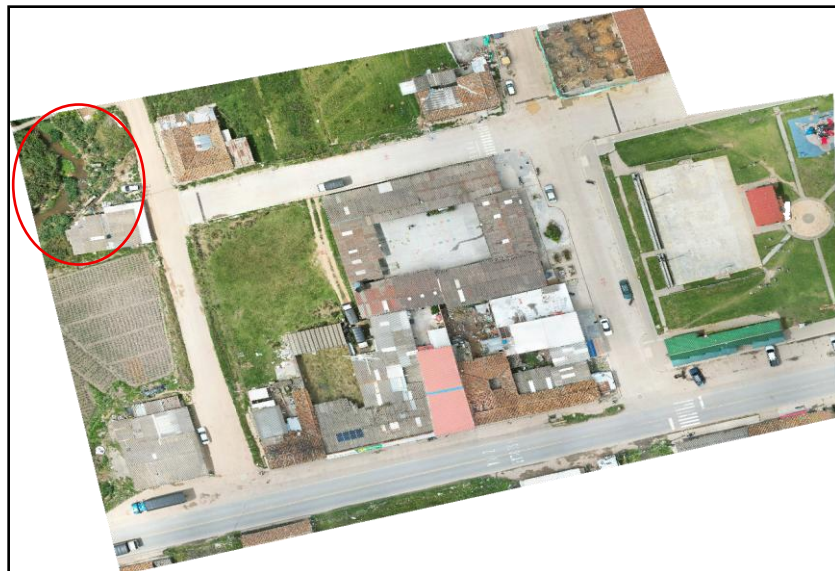
**Figura 40.** Identificación de cuerpo de agua

- **Susceptibilidad a Inundación por Desbordamiento de Fuente Hídrica:** La identificación de este escenario se apoyó en el procesamiento del levantamiento fotogramétrico y en la generación del Modelo Digital de Superficie, mediante los cuales fue posible reconocer la presencia y trayectoria de un cuerpo de agua localizado en el perímetro de la institución.

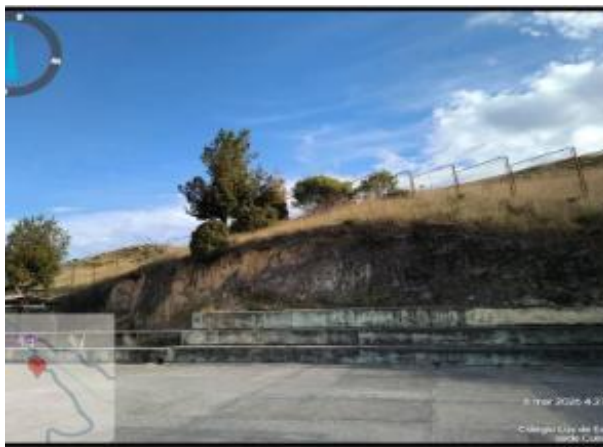
**Figura 42.** Talud vertical expuesto sobre el patio principal

- **Escenarios de riesgo geodinámico:** La ladera fue cortada casi en ángulo recto sin medidas de contención para ganar espacio para la cancha. Se observan zonas de suelo desnudo, material suelto al pie del talud y posibles grietas de tracción en la corona, el escenario es crítico. La cobertura vegetal en la parte superior es predominantemente de pastos secos y algunos árboles aislados de tamaño mediano. No se evidencia una capa boscosa densa que estabilice el suelo. En caso de sismo o lluvias intensas el talud podría colapsar súbitamente, impactando a los estudiantes y la infraestructura que se encuentran directamente en su zona de influencia.

| Riesgo | Modificaciones | Actividades |
|---|---|---|
| Sismo | Estabilización mecánica y contención del talud vertical de la cancha. Modificación de la inclinación del talud mediante terrazas o bermas. Reforzamiento de los muros basales de mampostería expuestos al corte. | Construir de forma urgente un muro de contención en gaviones o concreto armado.<br>Realizar el peinado e hidrosiembra del talud para fijar mecánicamente el suelo. Monitorear visualmente la corona de la ladera buscando grietas de tracción. |

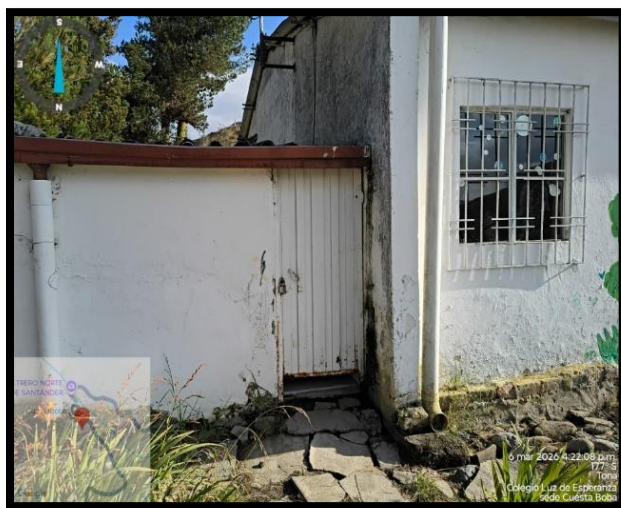
**Figura 43.** Riesgo peatonal inestable

- **Infraestructura de la Sede Educativa:** La edificación principal construida en mampostería con acabado de revoque y pintura blanca, exhibe notables signos de deterioro superficial y patologías constructivas. Se observan fisuras capilares en la base de los muros y una marcada meteorización por humedad ascendente, la cual expone la mampostería de ladrillo o piedra basal. La ventana principal cuenta con una reja metálica de seguridad exterior que restringe una posible ruta de evacuación alternativa o salida de emergencia en caso de bloqueos en accesos principales incrementando el nivel de vulnerabilidad funcional del aula ante eventos sísmicos o incendios.

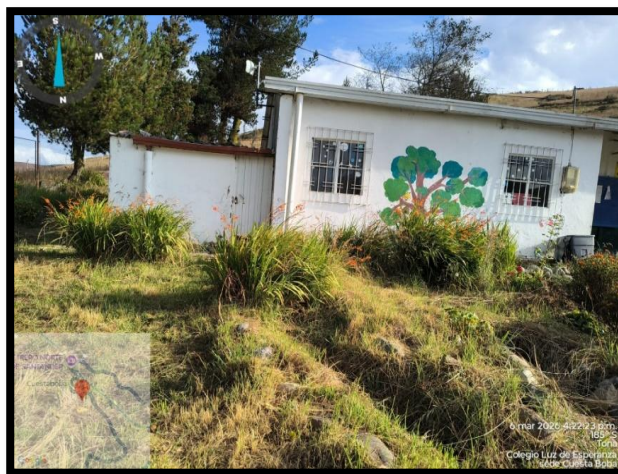
**Figura 44.** Obstrucción en áreas de circulación por hundimientos de terreno

El espacio de transición entre las estructuras se caracteriza por un suelo desprovisto de pavimentación técnica uniforme, configurado por losas de piedra y terreno natural con vegetación de pastos y malezas. Esta superficie irregular y heterogénea representa un riesgo físico latente para la comunidad educativa debido al peligro de

| Riesgo | Modificaciones | Actividades |
|---|---|---|
| Mala infraestructura | Pavimentación técnica y nivelación de los pasillos de transición exteriores. Impermeabilización de sobrecimientos para erradicar la humedad ascendente. Desocupación y limpieza de rincones con residuos y mobiliario viejo | Fundir losas de concreto uniforme antideslizante en las áreas de circulación.<br>Inyectar barreras químicas hidrófugas en los zócalos deteriorados. Clasificar y dar de baja legal a los pupitres rotos acumulados en la sede. |

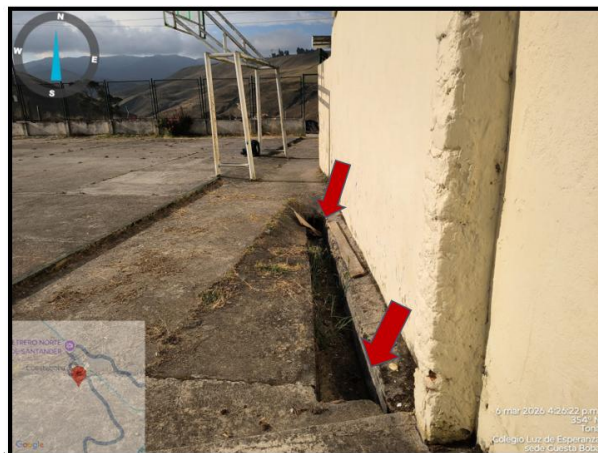
**Figura 45.** Riesgo de zanga conjunta a la cancha de recreación

La zanja se encuentra contigua a una zona de tránsito frecuente y presenta desnivel expuesto, lo que puede ocasionar caídas al mismo o diferente nivel, tropiezos, torceduras o golpes, especialmente en niños, durante actividades recreativas, desplazamientos rápidos o en condiciones de poca iluminación o lluvia. Además, la cercanía al borde incrementa la probabilidad de accidentes por distracción. El hallazgo más crítico está resaltado por dos flechas rojas vectoriales que indican una zanja o canal de drenaje pluvial longitudinal que corre paralelo al muro de la edificación, desprovisto de rejillas, tapas de concreto o cualquier sistema de cubierta técnica que garantice la continuidad de la superficie.

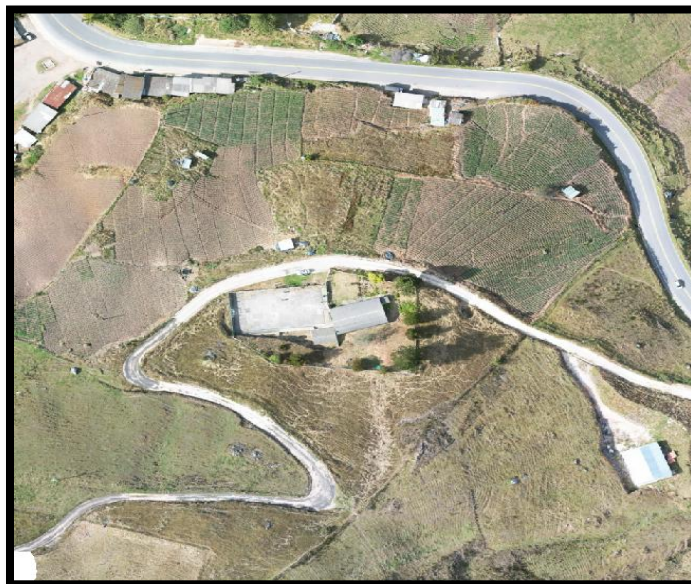
**Figura 2.** Ortofoto de la zona de la escuela sede cuesta boba

Desde la perspectiva del riesgo físico, el emplazamiento de la escuela en una zona de media ladera la expone a dinámicas de vulnerabilidad por escorrentía pluvial concentrada proveniente de los cultivos superiores y de las dos vías que la flanquean; la falta de canales técnicos perimetrales de coronación visibles y la evidente desprotección vegetal de los suelos agrícolas circundantes incrementan el riesgo latente de inundaciones por lodo o la ocurrencia de movimientos en masa que comprometan las rutas de acceso y evacuación del plantel.
