TÍTULO DEL TRABAJO DE GRADO

Diseño de un sistema integrado de lubricación para eliminar fallas de la bomba incorporada de un turbogenerador de vapor.

Modalidad: Proyecto de Investigación

UNIDADES TECNOLÓGICAS DE SANTANDER

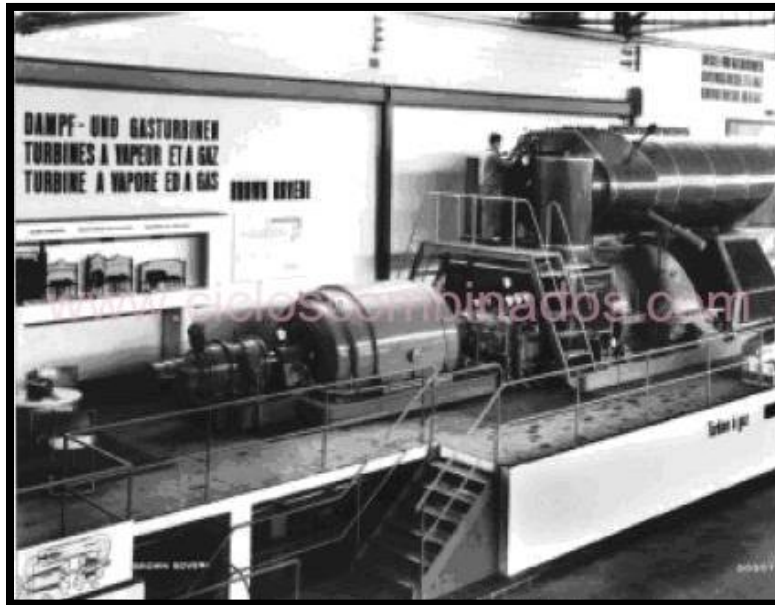
Figura 2: Primera turbina de gas Industrial

Realmente la primera turbina de gas construida fue concebida por J.F. Stolze en 1872 a partir de una patente de Fernlhous, y fabricada entre los años 1900 y 1904. Formada por un compresor axial multi-etapas, una cámara de combustión donde ingresaban los gases de escape de la turbina que se precalentaban en un intercambiador de calor, y una turbina de expansión multi-etapas. A pesar de ser un diseño original, tuvo poco éxito debido al bajo rendimiento en el compresor como en la turbina, por suministrar baja relación de compresión y baja temperatura máxima alcanzada debido a los materiales utilizados en la época (Zambrano, 2011).

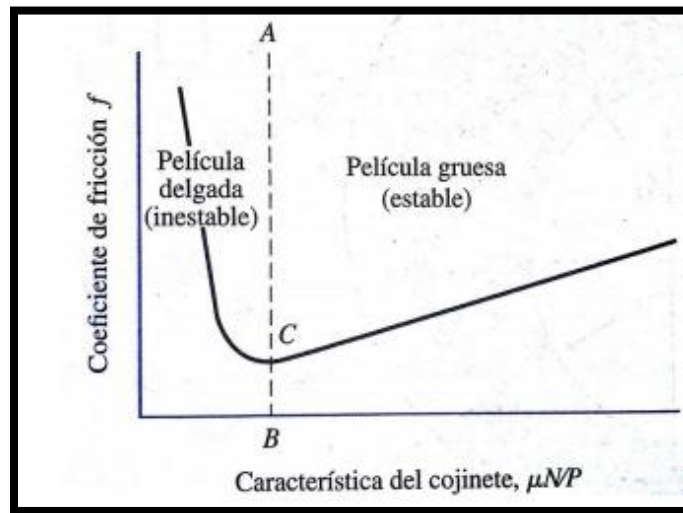
Figura 3:Curva de Mckee

La aplicación de esta fórmula nos demuestra que el tipo de lubricación a la derecha de la curva de Mckee, presente los entornos de la película fluida.

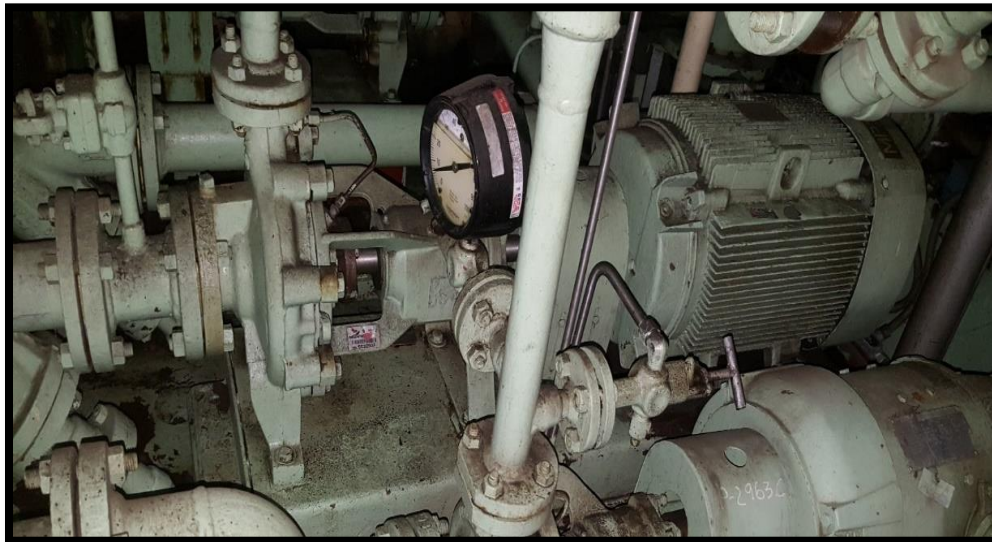
Figura 10: Bomba Auxiliar

Es una bomba centrífuga con un impulsor semi-abierto, accionada por un motor eléctrico de corriente alterna A.C. Cumple la misma función y tiene las mismas características y especificaciones técnicas que la bomba auxiliar accionada por turbina a vapor. La parada y el arranque de la bomba auxiliar de aceite se controlan con un interruptor eléctrico sensible a la presión ubicado en el sistema de

lubricación. La bomba arrancará automáticamente cuando la presión de aceite en el sistema disminuya a un valor mínimo de operación segura (65psig) y continuará funcionando hasta que la presión de aceite alcance el valor normal.

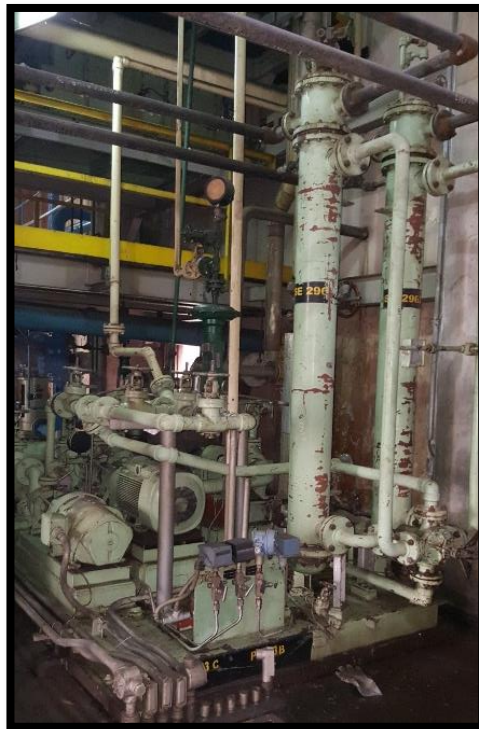
Figura 10: intercambiadores de calor

- Reducir la temperatura del aceite para evitar la oxidación
- Disipar el calor absorbido por los cojinetes, los componentes en movimiento y las áreas adyacentes a los mismos.
- Cuando el aceite está a una menor temperatura se reduce la solubilidad del mismo, por ello podrá limpiar y separar los contaminantes disueltos en el lubricante al llegar a los filtros.
- La disminución de temperatura del aceite permite la formación de lodos los cuales son filtrados posteriormente.

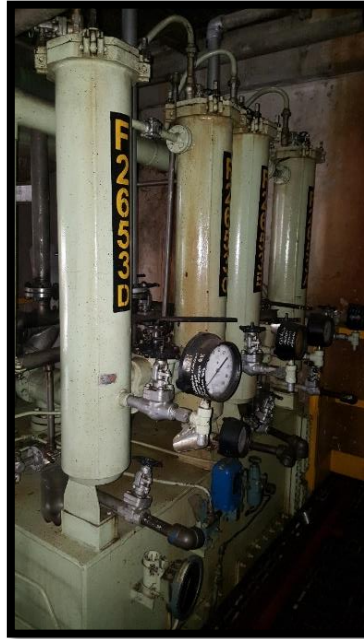
Figura 11: filtros de lubricación

Por lo regular se cambian cada seis meses, el periodo de tiempo entre cambios depende de la saturación y cantidad de contaminantes en el aceite, este registro se evidencia en la indicación del diferencial de presión entre el ingreso y la salida de aceite a cada filtro. Los parámetros de diseño empleados para la elección de los filtros son el grado de filtración que hace referencia a la máxima dimensión de partículas que permite pasar por el filtro, en este caso nuestro sistema es de 25μ , y la relación de filtración las cuales son recomendaciones según el tipo de sistema o los mecanismos a lubricar: 10μ .

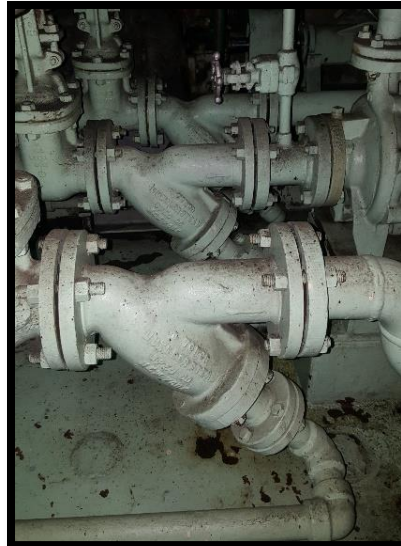
Figura 12: filtro de succión bombas auxiliares

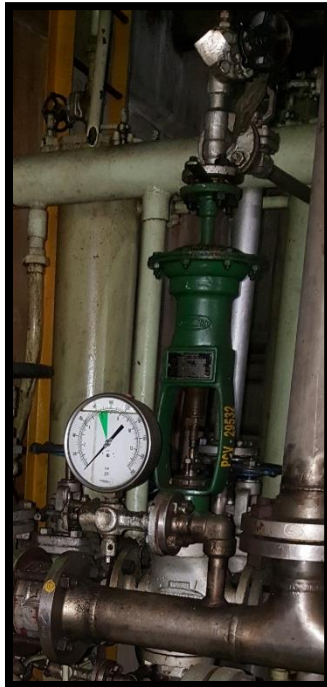
Figura 13: válvula control de Presión

La funcionalidad de estos dispositivos es la de regular la presión del sistema de lubricación a un nivel establecido por los requerimientos de dicho sistema, en este caso se controla la presión de lubricación hacia los cojinetes de la turbina, el arrancador de engranaje y los cojinetes del generador manteniendo una presión de 14 psig, también controla una presión de 80 psig hacia las válvulas de entrada y extracción de vapor del gobernador.

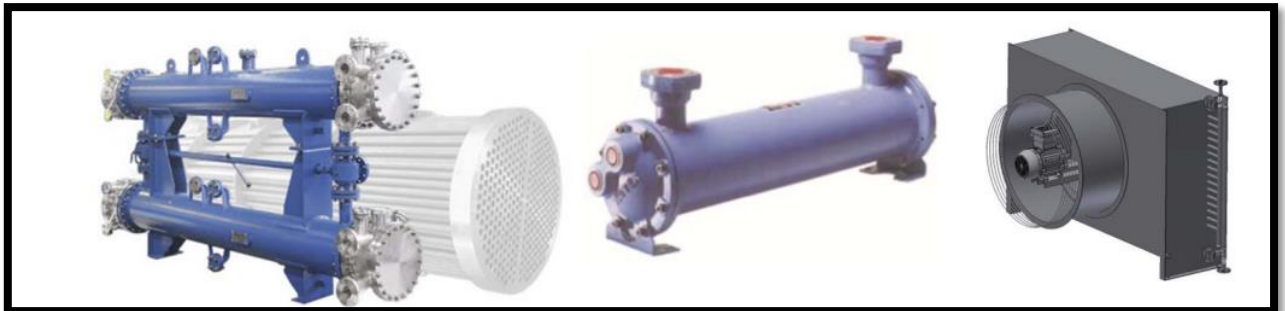
Figura 20: Intercambiadores de calor

Los intercambiadores de calor se pueden seleccionar de acuerdo a consideraciones específicas de cada proyecto y dependiendo de ello se utiliza agua o aire como medio de refrigeración, sin embargo, dicha selección también se puede realizar con base a las normas ASME VIII DIV.1, TEMA C, TEMA R, API 661. El material de fabricación de los enfriadores puede ser en acero carbón (por ejemplo, ASTM A 106-B y A53-B)

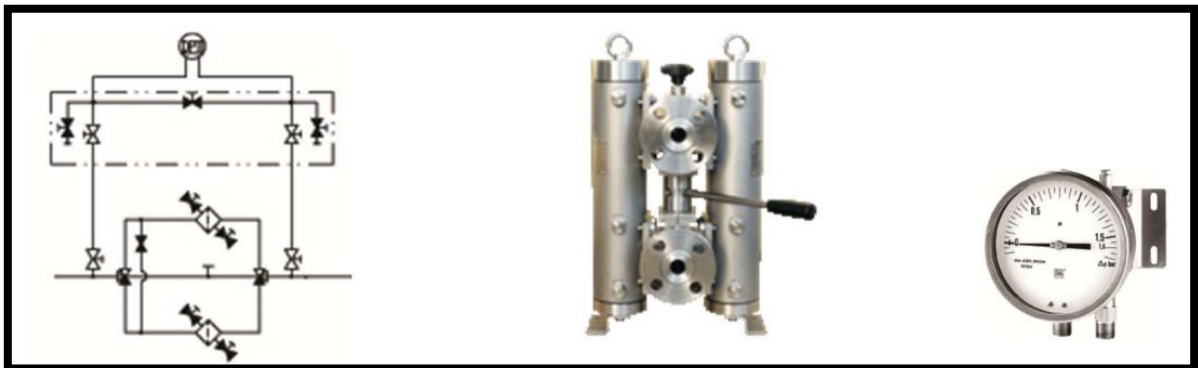
Figura 21: filtros del sistema de lubricación

- Los filtros pueden ser simples o dobles conmutables en servicio.
- Cartucho filtrante de fibra se encuentra disponible desde 10μ .
- El material del cuerpo puede ser en acero inoxidable o acero carbono.
- Indicador de colmataje (manómetro diferencial, presostato o transmisor diferencial).

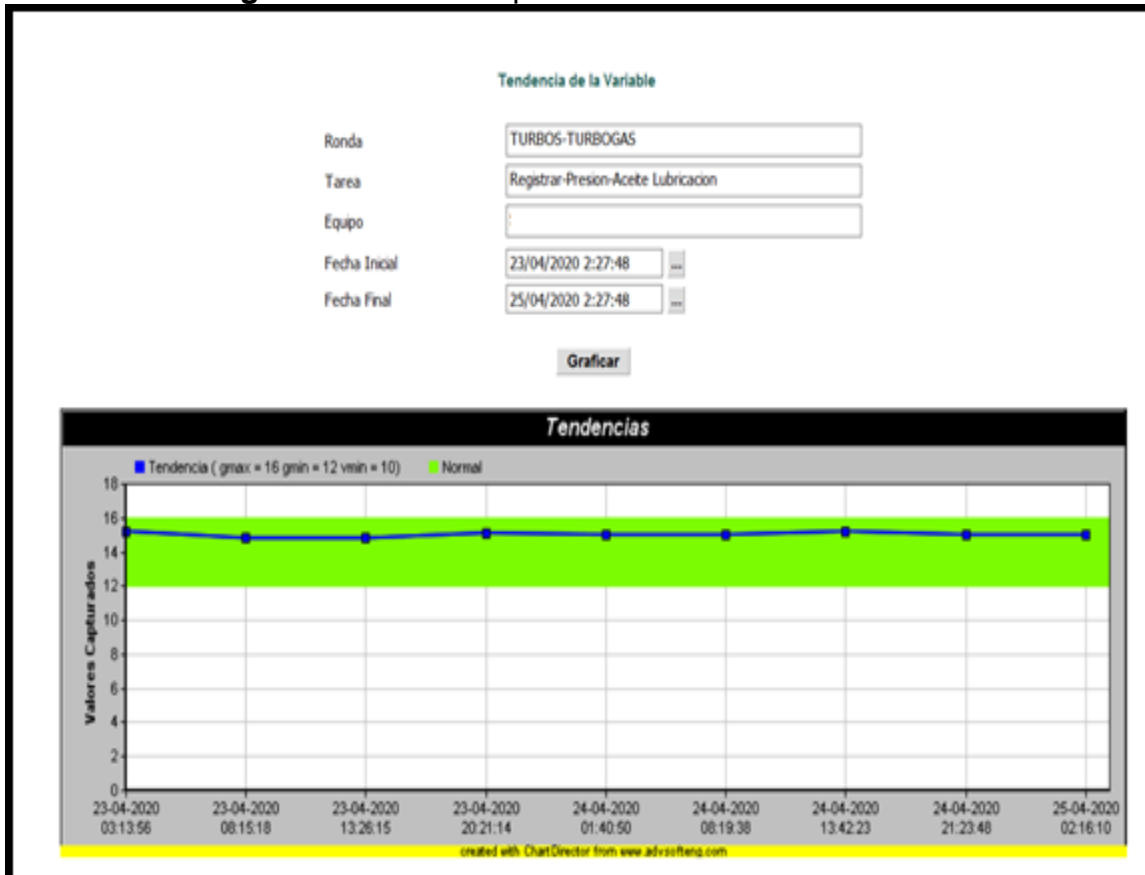
Figura 22: ventana operativa sistema de lubricación

Para la presión de operación se requiere tomar la ventana operativa del sistema de lubricación que se muestra en la figura 24, la cual indica una presión de operación entre 14-16 psi.

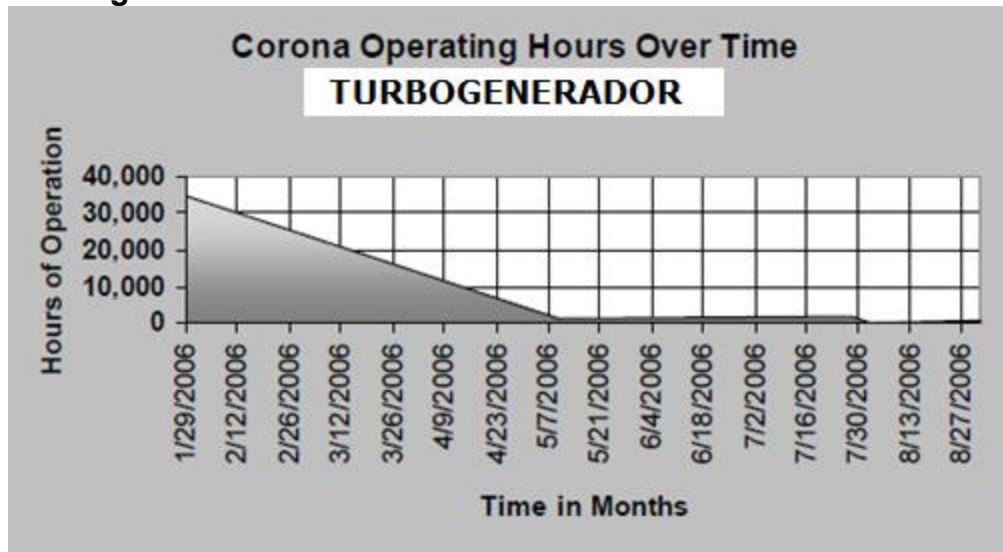
Figura 27: tendencia de falla con modificación sinfín-corona.

- Con la implementación de un nuevo diseño en el sistema sin fin corona, se pretendía dar solución al mal actor que se venía presentando, sin embargo, según informe de los especialistas se logra apreciar en la figura 27, que dicha solución no ha podido satisfacer la necesidad 100%, ya que aún se siguen presentando fallas con el nuevo diseño, aunque se haya reducido considerablemente.
